MONITORAMENTO E CARACTERIZAÇÃO DO ASSOREAMENTO NO RIO SÃO FRANCISCO NAS ORLAS URBANAS DE PETROLINA-PE E JUAZEIRO-BA

Resumo: Este estudo foi desenvolvido no rio São Francisco, nos trechos urbanos das orlas de Petrolina-PE e Juazeiro-Ba, locais que apresentam grandes problemas ambientais decorrentes do uso inadequado do solo. Sendo assim, objetivou-se avaliar e monitorar as principais áreas de ocorrência do assoreamento, visto que o mesmo intensifica-se através da exposição do solo, em decorrência da retirada da cobertura vegetal. Neste sentido, adotou-se o método ecodinâmico para avaliar a dinâmica fluvial, com base em dados obtidos através de levantamentos bibliográficos, cartográficos e imagens de satélites. Realizou-se a demarcação dos pontos considerados críticos, e, assim, fez-se a avaliação e o monitoramento destes pontos. Durante os trabalhos de campo, realizaram-se coletas de água e de sedimentos para verificar os principais materiais encontrados, e, concomitantemente, o tipo de transporte destes sedimentos. Também se avaliou o nível de instabilidade do ambiente fluvial, tendo como parâmetro a dinâmica ecológica dos sistemas. Dessa forma, diagnosticou-se que o assoreamento

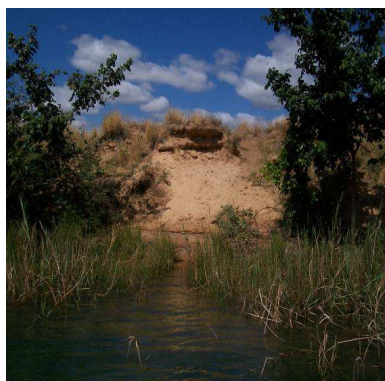
Dentre os principais fatores que contribuem para a degradação ambiental do rio São Francisco está o desmatamento ciliar e o solapamento fluvial (*Fotos 1 e 2*), que ocorrem devido à exposição dos solos causada pela retirada da cobertura vegetal, deixando-os suscetíveis aos processos erosivos, contribuindo consideravelmente para a elevação do assoreamento no leito fluvial. Também é visível a introdução de esgotos domésticos e industriais, além de construções nas margens dentro do leito maior, intensificando a erosão local. Por isso,

Fotos 1 e 2: Desmatamento ciliar e solapamento das margens.

Após a conclusão do mapeamento e monitoramento dos pontos assoreados, e da avaliação ecodinâmica da área estudada, pode-se inferir a predominância da instabilidade ambiental, já que a paisagem local encontra-se muito degradada. Dessa forma, o reflorestamento das margens ciliares seria um método eficaz para amenizar os problemas relacionados ao assoreamento do rio, como também, a realização do processo de dragagem para a retirada dos sedimentos no leito fluvial.

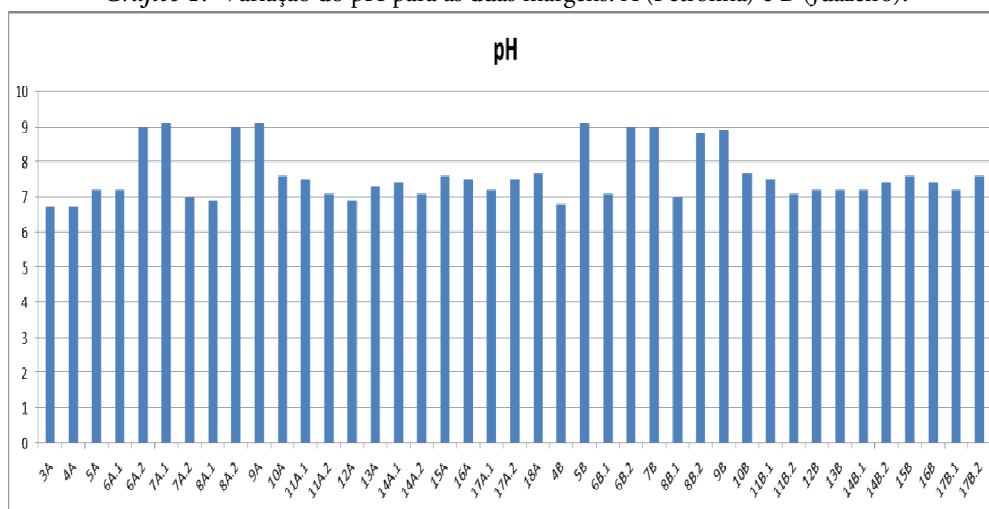
Gráfico 1: Variação do pH para as duas margens: A (Petrolina) e B (Juazeiro).

Em relação à análise sedimentológica da água, constatou-se, de modo geral, que os dados limnológicos avaliados indicam que a água apresenta-se de boa qualidade em todos os pontos amostrados. Indicam também que não há diferença significativa entre os pontos e entre as duas margens (A Petrolina e B Juazeiro), sendo que a média de todas as variáveis estudadas ficaram próximas, como o pH que foi de 7,56 e 7,73, respectivamente (*gráfico 1*). Com relação à soma de bases de cátions e ânions, condutividade elétrica e Relação de Absorção de Sódio RAS que estão relacionadas à salinidade, houve pequena variação entre os pontos e entre as margens de Petrolina e Juazeiro (*Gráfico 2*), indicando baixa sodicidade na água e baixa salinidade.

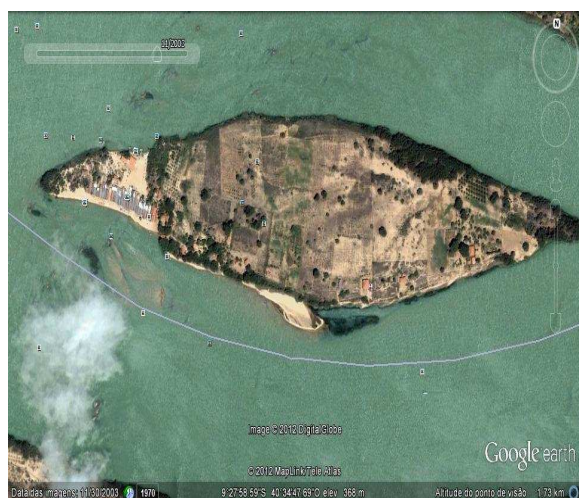
No entanto, percebe-se que o rio vem sofrendo alterações no seu percurso, visto que, em alguns locais, sua vazão se apresenta bastante reduzida, devido ao grande acúmulo de sedimentos, a exemplo dos bancos de areia e do surgimento de pequenas ilhas ao longo do canal. Neste caso, pode-se afirmar que a retirada da mata ciliar contribui consideravelmente para o carreamento dos sedimentos para o leito fluvial, desencadeando o assoreamento, e, conseqüentemente, a diminuição da profundidade, gerando o desequilíbrio ambiental. Dessa forma, averiguou-se que, com o passar do tempo, o nível do assoreamento vem aumentando (*figuras 2 e 3*), comprovando que a ação humana é a principal causa da degradação ambiental.

Figuras 2 e 3: Aumento do assoreamento na Ilha do Rodeadouro.

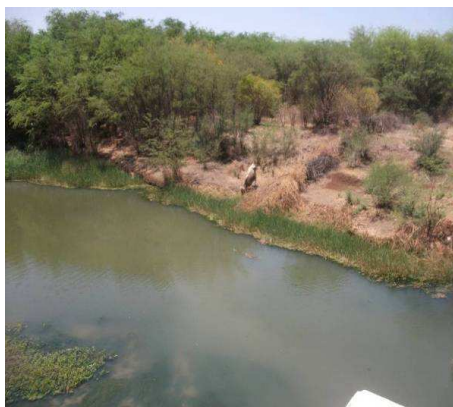
No trecho do riacho que passa pela BR que liga o centro da cidade de Juazeiro ao bairro Jardim Vitória, verificou-se que a água é bastante escura e com vários sedimentos (*Foto 5*), além da presença de macrófitas aquáticas, confirmando a poluição do ambiente local. Neste ponto, também se observou a degradação da paisagem, visto que o desmatamento ciliar se faz bastante presente. Já na desembocadura, constatou-se grande quantidade de macrófitas, principalmente da baronesa (*eichornia crassipes*) (*Foto 6*), demonstrando que os afluentes também são responsáveis pela deposição de sedimentos no rio principal.

Foto 5: Aspecto do canal e da paisagem.
Fonte: Nilson E. S. S. Filho, 2012.
