# IMPACTOS AMBIENTAIS NA BACIA HIDROGRÁFICA DO AÇU, SÃO JOÃO DA PONTA-PARÁ

JOANA CELIA MORAES RODRIGUES<sup>1</sup>  
CARMENA FERREIRA DE FRANÇA<sup>2</sup>

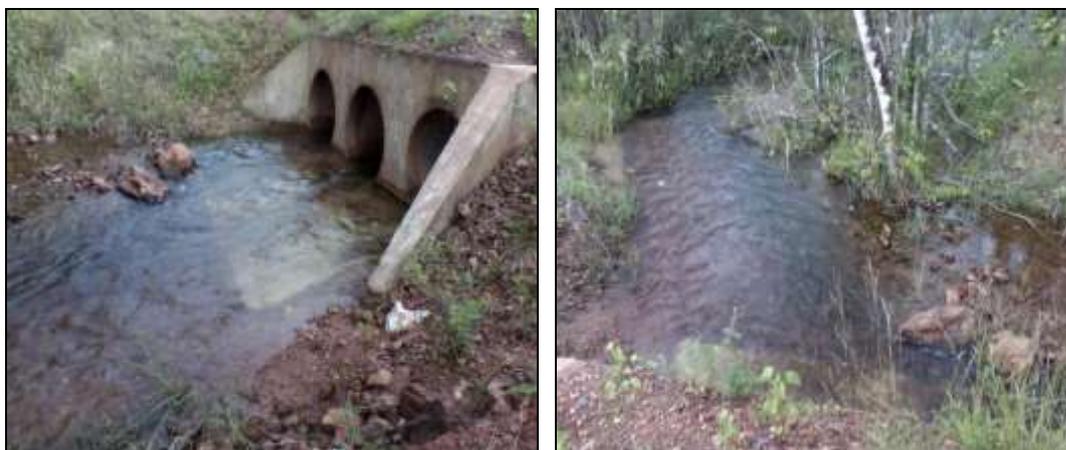
Na ocasião da implementação dos projetos de pavimentação das estradas, várias irregularidades foram cometidas, dentre as quais: a implantação de tubulações de concreto no leito dos rios, sob a estrada, e a ausência de um sistema de drenagem pluvial adequado. No primeiro caso, as tubulações têm um diâmetro que não comporta a vazão dos igarapés durante o período de cheias, ou são implantadas acima do nível médio das águas. Isso causa um estrangulamento ou represamento dos canais a montante das estradas. No segundo caso, o escoamento pluvial segue o gradiente topográfico, o que contribui para a ocorrência de processos erosivos às margens da estrada, e para a abertura de ravinas. Consequentemente, as ravinas marginais às estradas constituem-se em vias de transporte sedimentar para os leitos fluviais, gerando o assoreamento do rio Açú e de vários outros corpos d'água atravessados pelas estradas (*Figuras 01 e 02*).

**Figura 01:** Tubulação implantada acima do nível médio do rio Açú. **Figura 02:** Material laterítico proveniente da erosão nas margens das estradas e acumulado no leito do rio Açú. **Fonte:** a autora (20/04/2012).

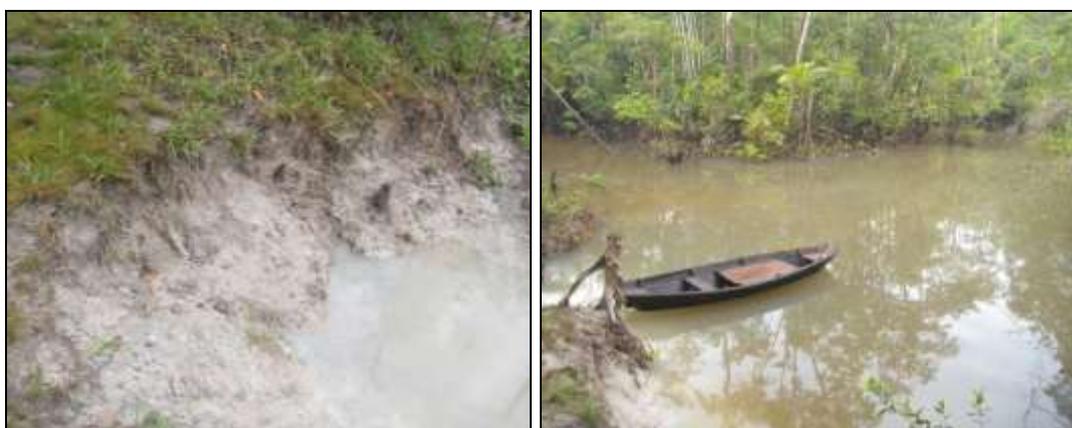
Dentre as atividades humanas que mais geram impactos ambientais, está a atividade agrícola, uma das principais desencadeadoras de processos de erosão dos solos na bacia. É importante frisar que estes processos incidem naturalmente, conforme verificado nas proximidades da foz do rio Açu, onde este sofre forte influência do regime de marés, incidência de erosão nas margens, onde é muito perceptível a presença de sedimentos finos, mais precisamente silte e argila, sendo nítida a mudança na turbidez da água em função do volume destes sedimentos em suspensão (*Figuras 03 e 04*).

**Figura 03:** Erosão natural às margens do rio Açu. **Figura 04:** Turbidez da água influenciada pela carga de sedimentos em suspensão. **Fonte:** Araújo Júnior (29/06/2012).

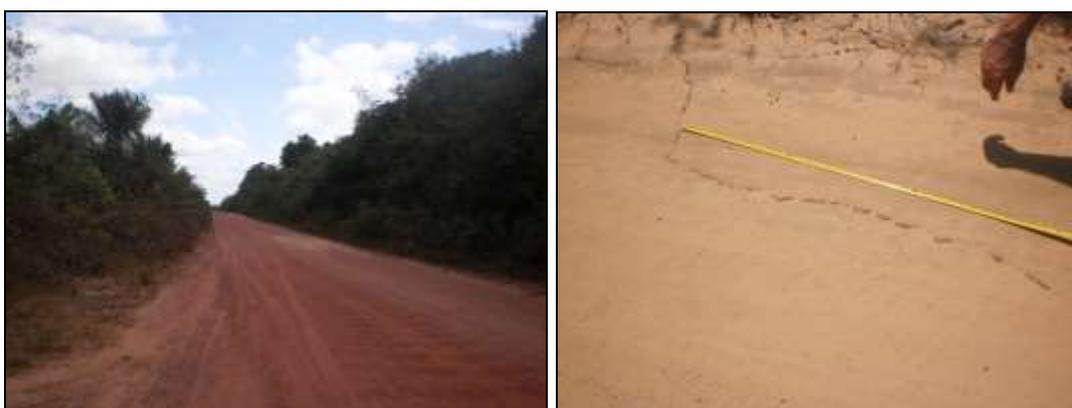
Destaca-se, ainda, ao longo de toda a bacia, a existência de diversas vicinais sem asfaltamento e com solos consideravelmente compactados, como fontes significativamente propícias à erosão (*Figuras 05 e 06*).

**Figura 05:** Vicinal sem asfaltamento e sem sistema de drenagem. **Figura 06:** Compactação do solo em vicinal. Observa-se a ocorrência de rachadura devido ao ressecamento e contração do solo. **Fonte:** a autora (14/12/12).

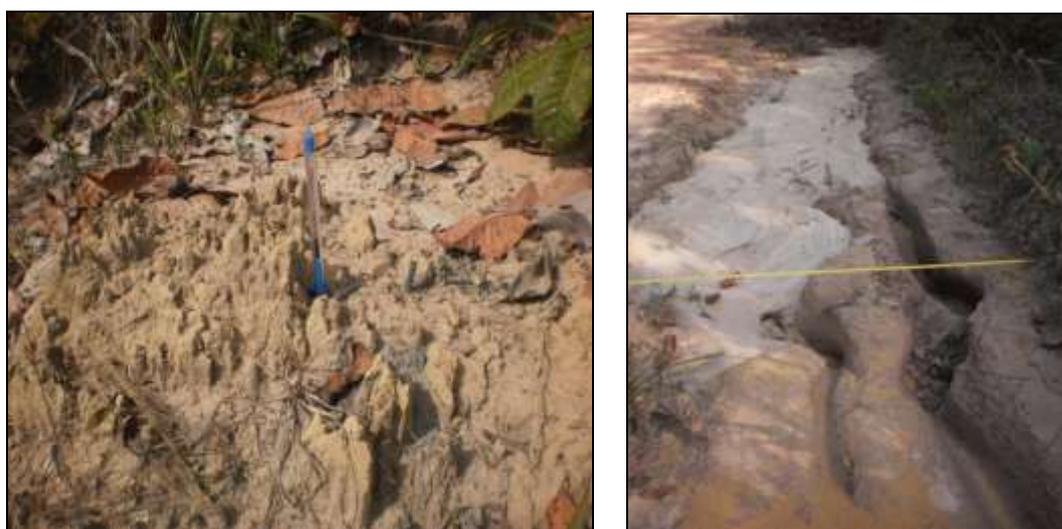
Superfícies desprovidas de cobertura vegetal originam formas erosivas como terracetes denteados e escalonados, ravinas de baixa profundidade e largura (*Figuras 07 e 08*), demoiselles e formação de crostas, que são eficientes na impermeabilização das superfícies, potencializando o escoamento superficial da água da chuva, além da incidência de árvores com caule inclinado no sentido contrário aos das vertentes.

**Figuras 07 e 08:** Indicadores de impactos físicos na bacia do Açu: à esquerda demoiselles, e à direita ravinas. **Fonte:** a autora (14/12/12).

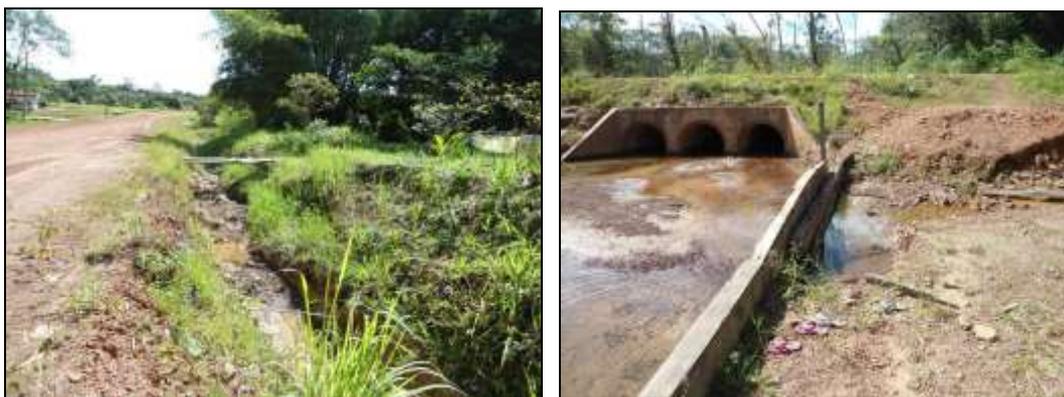
O volume do material transportado pelas ravinas, ao longo das margens da PA-375, é despejado no Açu (*Figuras 09 e 10*). Em virtude da diminuição da capacidade e competência fluviais, a maior parte do material é acumulada nos primeiros 300m do leito, a jusante da tubulação. Isso trouxe consequências para a geometria hidráulica do Açu, visto que, no referido perímetro do rio, o leito tornou-se entrelaçado/anastomosado.

**Figura 09:** Formação de ravina em função do escoamento superficial nas margens da PA-375. **Figura 10:** Barras no leito fluvial em virtude da deposição de areias e cascalhos oriundos do material utilizado na pavimentação da estrada.

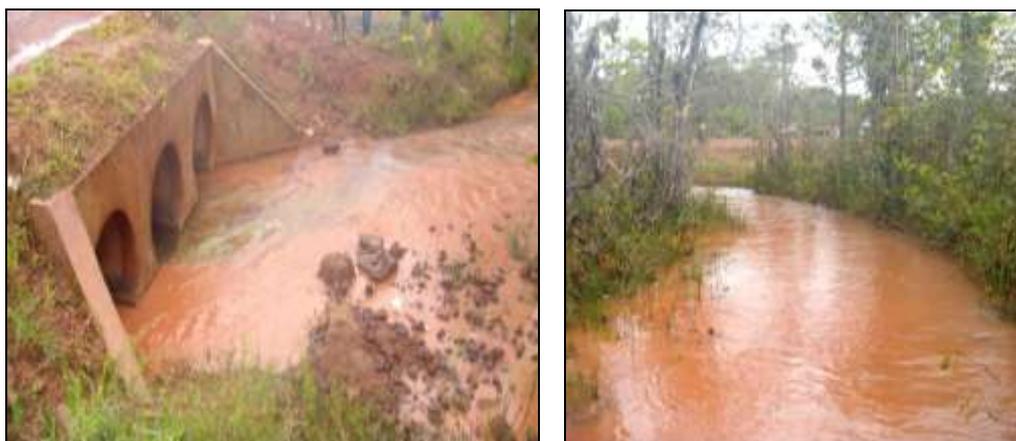
Após as chuvas, a jusante da tubulação, a correnteza flui com alta velocidade, transportando elevada quantidade de argila em suspensão, o que, conseqüentemente, altera a tonalidade das águas do Açú, de clara para avermelhada (*Figuras 11 e 12*).

**Figuras 11 e 12:** Alteração da tonalidade das águas do rio Açú, a jusante da tubulação, em função do escoamento pluvial.

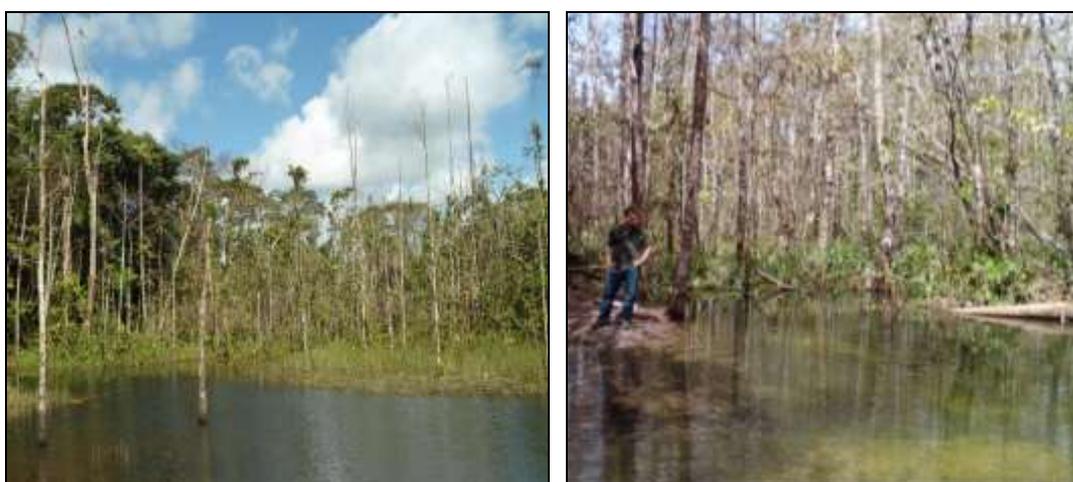
**Figuras 13 e 14:** Trecho do rio Açú a montante da tubulação, onde houve o represamento de suas águas, observa-se a proliferação de algas e a vegetação morta as margens. **Fonte:** a autora (19/05/2013), Hemerson da Silva (21/06/2012).

Neste trecho da bacia, há indicadores de eutrofização artificial, processo que se origina, principalmente, pela elevada concentração de nutrientes na água, sobretudo nitrogênio e fósforo, resultando num aumento de fitoplâncton (algas) e plantas aquáticas superiores. Este aumento da concentração de nutrientes implica não só na densidade de algas, mas também nas alterações qualitativas, como o surgimento de novas espécies e o desaparecimento de outras (OLIVEIRA e VALLE, 2009 *apud* CARVALHO, 2009).

Na medida em que a água represou, houve o concomitante avanço dessas águas sobre a mata ciliar, causando a morte de diversas espécies arbóreas. Além disso, conduziu a proliferação de algas e de algumas espécies de peixes carnívoros, como a traíra, e, conseqüentemente, o desaparecimento de outras. Este processo tem alterado o valor paisagístico e ecológico do rio Açú, impossibilitando o meio biótico de realizar suas funções biológicas e até mesmo de sobreviverem, como constatado em campo.

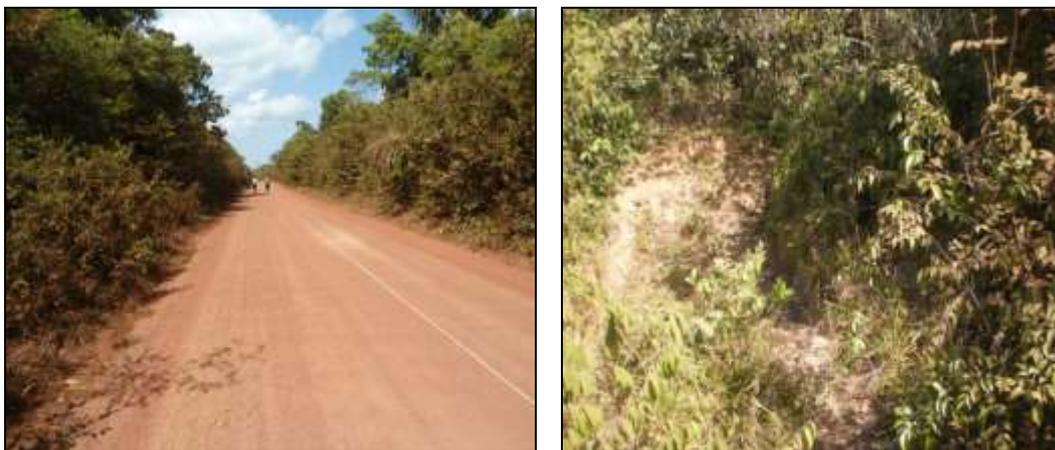
Além do supracitado, é notória, em diversos trechos da bacia, a degradação da capoeira, pela atividade agrícola, pela rede viária e pela mineração. Verificou-se, ainda, que, ao longo das vicinais, a vegetação se encontra, em sua maioria, descolorida em função da poeira oriunda das estradas (*Figuras 15 e 16*). Ao invés do verde comum, estas apresentam coloração avermelhada.

**Figuras 15 e 16:** Descoloração da vegetação às margens de vicinais, em função da poeira oriunda das estradas. **Fonte:** a autora (17/11/2012).

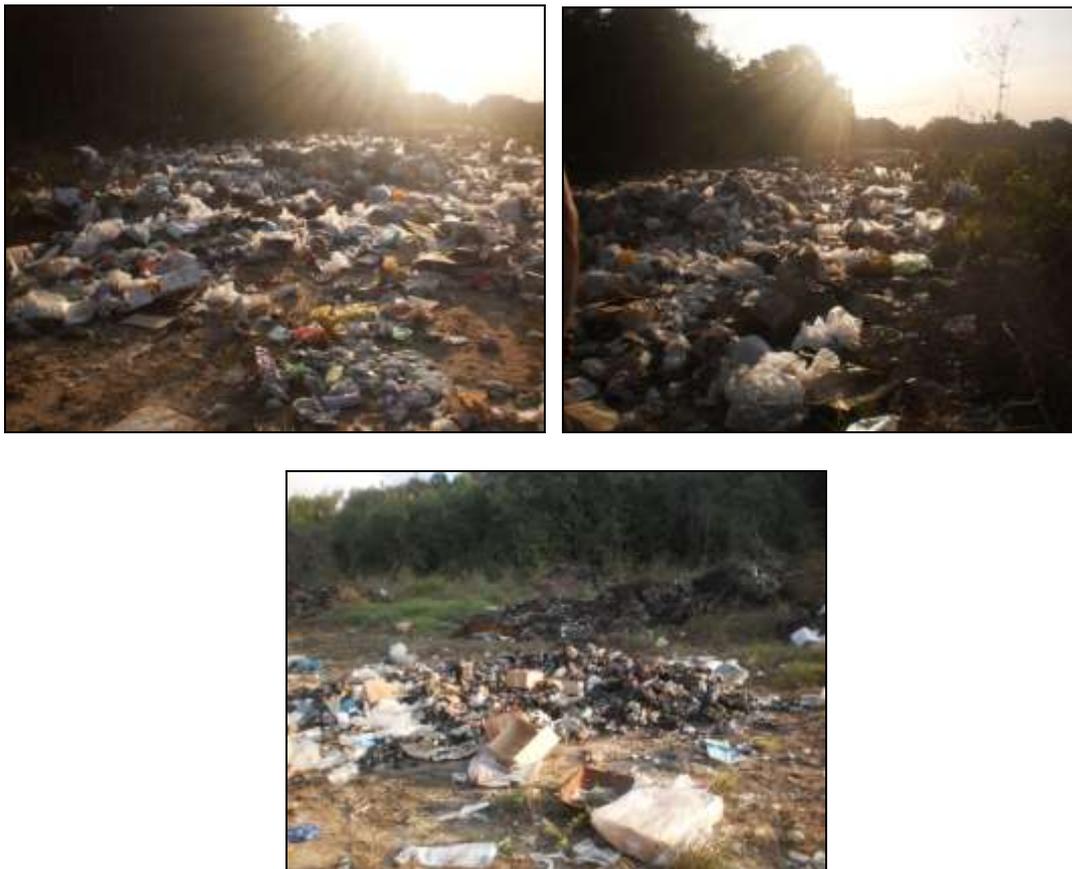
Ao longo de toda a área pesquisada, foi possível detectar impactos ambientais de diferentes magnitudes, como a presença de um lixão no divisor sudeste da bacia, administrado pela própria Prefeitura Municipal, onde se tem a concentração de resíduos de toda espécie, orgânico, residencial, comercial, químico etc., produzindo odor insuportável em todo o local, além da proliferação de insetos, roedores e diversos agentes transmissores de doenças contagiosas (*Figuras 17, 18 e 19*). Frequentemente, ocorre à queima desse material por equipe de funcionários da prefeitura.

Os lixões produzem, através da água das chuvas, o *chorume*, que é um líquido escuro e ácido capaz de contaminar as águas subterrâneas nocivo à fertilidade (OLIVEIRA, 2009).

**Figuras 17, 18 e 19:** Lixão próximo ao divisor sudeste da bacia do rio Açu, onde são lançados detritos orgânicos e inorgânicos provenientes de atividades domésticas e comerciais. **Fonte:** a autora (14/12/2012).

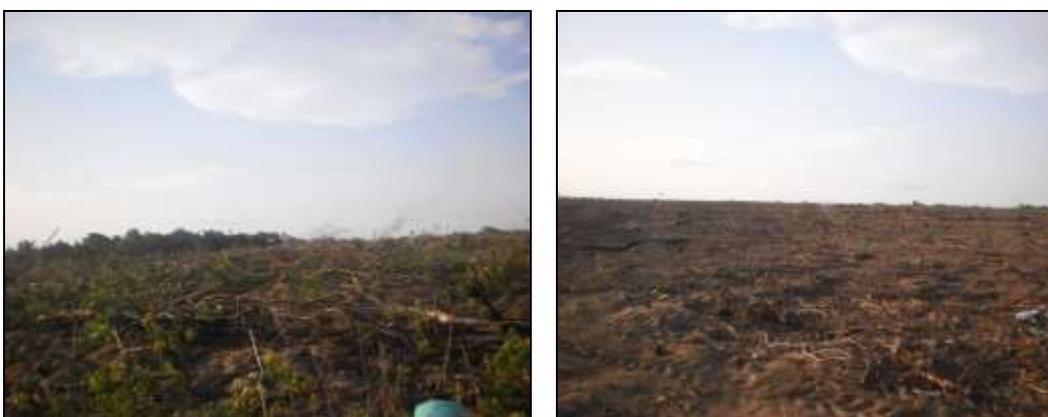
Outro fator de destaque é o desmatamento (*Figuras 20 e 21*), que, em função das atividades agrícolas e minerárias, tem gerado impactos, tanto em magnitudes físicas e biológicas quanto sociais, à bacia do rio Açu. Além de ser um dos grandes responsáveis pelo desencadeamento de processos erosivos, a retirada da cobertura vegetal influencia diretamente na qualidade ambiental da área em questão. Com a diminuição da área de mata, a tendência é a elevação da temperatura local, gerando certo desconforto térmico à população residente.

**Figuras 20 e 21:** Áreas desmatadas no divisor sudeste da bacia do rio Açú. **Fonte:** a autora (14/12/12).

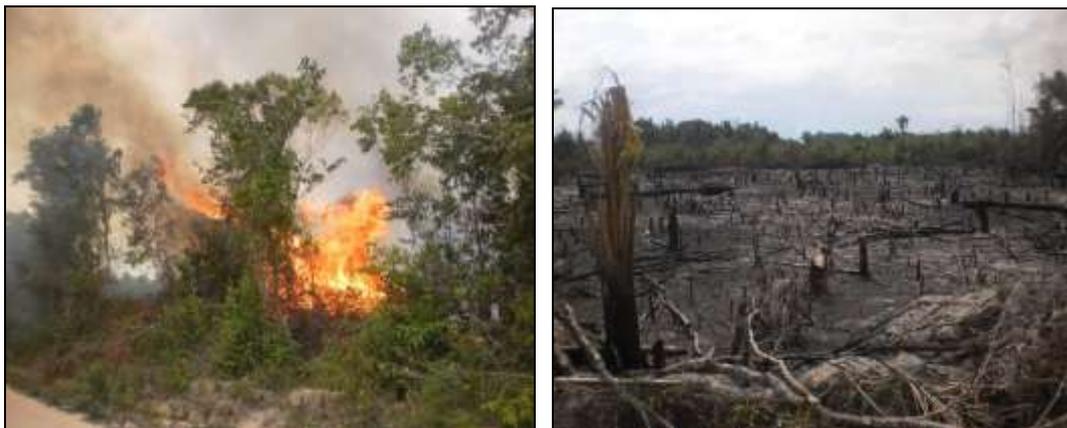
Tendo em vista que a atividade agrícola predominante na bacia corresponde ao plantio de subsistência, e que este se caracteriza pelo desmatamento realizado manualmente seguido por queimada, antes do período chuvoso, e depois o plantio é realizado sobre as cinzas, faz-se muito intenso na área em questão à degradação do solo em decorrência de tais processos (*Figuras 22 e 23*).

**Figura 22:** Queimada para preparação do solo para o plantio. **Figura 23:** Solo após a queima da vegetação. **Fonte:** a autora (14/12/12).

Impactos causados nas etapas de preparo do solo provocam morte da microfauna na camada superficial do solo, aumento da infiltração de água e desestruturação das suas camadas superficiais, caso este seja arado. Além disto, afetam a qualidade do ar, aumentando a concentração de gases de combustão e de sólidos em suspensão (poeira), provocando alterações microclimáticas. As queimadas, realizadas para limpeza da área e também para o manejo das pastagens, podem elevar a temperatura local, diminuir a umidade e aumentar a evaporação que, junto à ausência de vegetação e ao aumento da incidência de ventos, alteram o balanço hídrico (ABDON, 2004).
