RISCO DE MOVIMENTOS DE MASSA NAS COMUNIDADES MAZAGÃO 1 E JOSÉ DA SILVA SOBRAL, MUNICÍPIO DE ALAGOA NOVA / PB

Risk of Mass Movements in the communities Mazagão 1 and José da Silva Sobral, municipality of Alagoa Nova / PB

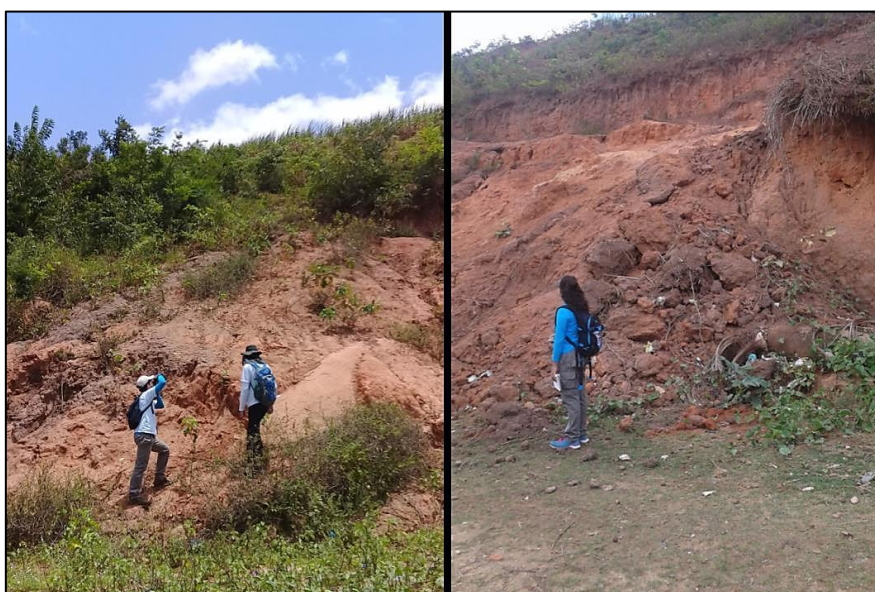
Figura 2: Ausência de vegetação e processos erosivos na encosta.

As comunidades Mazagão 1 e José da Silva Sobral estão localizada no sopé de uma encosta com características preocupantes, dentre elas: ausência de vegetação, cortes que aumentam a declividade, processos erosivos, os quais podem ser observados facilmente através de contato visual (Figuras 2 e 3). São formadas ao todo por 74 domicílios que apresentam condições precárias, possíveis de serem levantadas através da observação e da aplicação dos questionários.

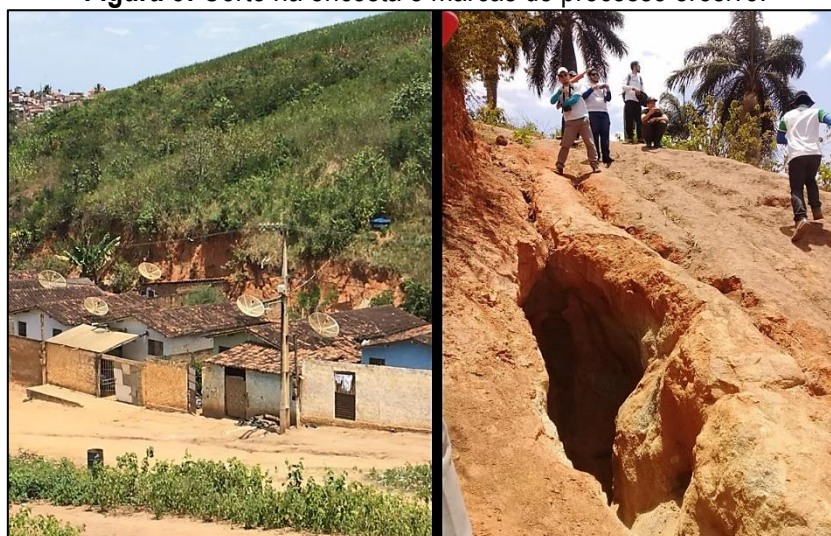
Figura 3: Corte na encosta e marcas de processo erosivo.

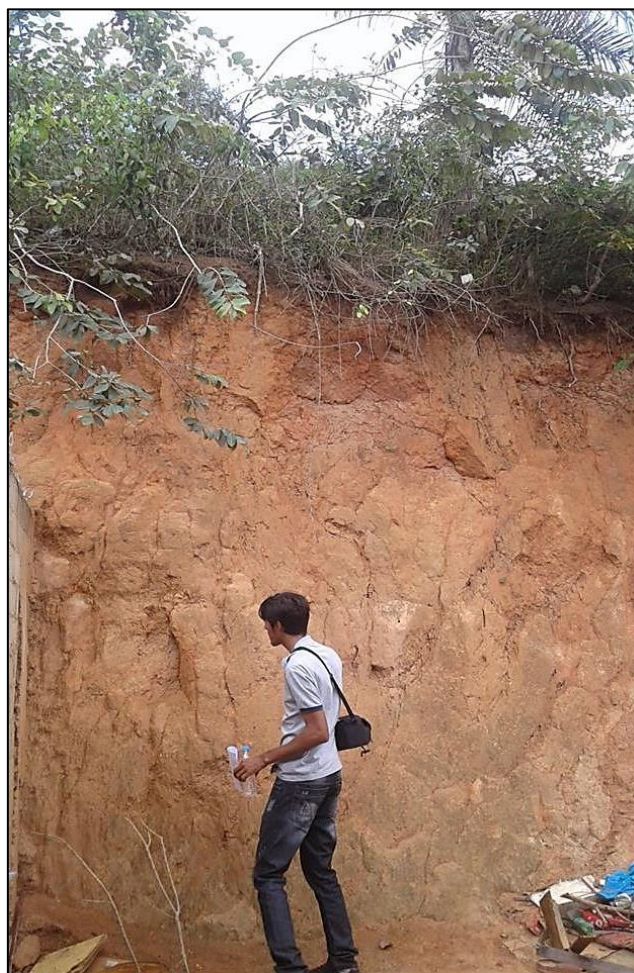
Concomitante à vulnerabilidade social, tem-se o perigo, aqui colocado como exposição a movimentos de massa, que colabora para a indicação do risco nas comunidades. Através do quadro 4 verifica-se que grande parte das variáveis apresentam características cujos níveis são elevados (Nível 4 e 5), ou seja, indicando que a exposição a movimento de massa é considerado elevado. Afinal, o cenário está marcado por domicílios estruturalmente fracos - casas de alvenaria sem fundação, sem calha, estrutura deficiente, com presença de rachaduras - situados no sopé de uma encosta com declividade bem acima de 40°, devido ao corte de aproximadamente 90°, com a presença de valas a céu aberto, e a ausência de obras de estabilização de encosta em pontos com necessidade de obras de contenção (Figura 4).

Figura 4: Encosta com corte intenso.
