REVISTA
Casa da
ISSN 2316-8056
GEOGRAFIA
de Sobral

ANÁLISE ESPACIAL EM ÁREAS DE INUNDAÇÕES NA SUB-BACIA HIDROGRÁFICA DO RIACHO DO ANGELIM, SÃO LUÍS-MA

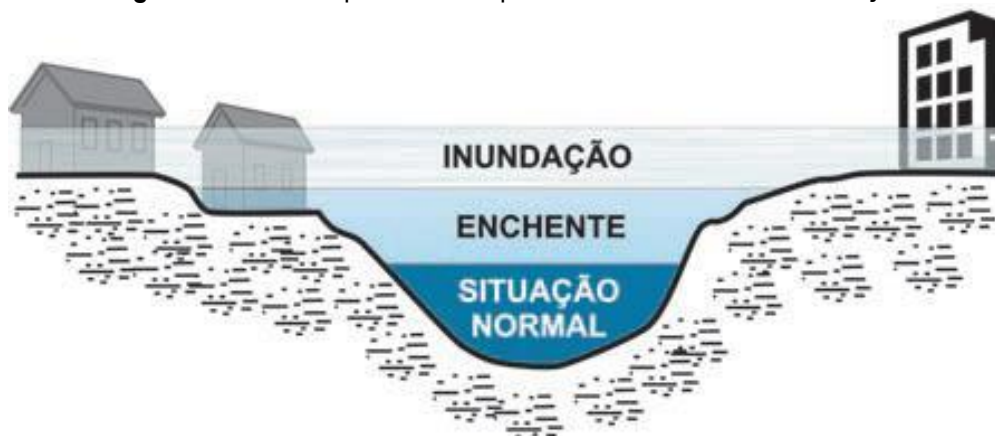
Figura 1 – Perfil esquemático do processo de enchente e inundação

Guerra (2004, p. 355) aborda a inundação como um processo periódico, no qual sua principal repercussão é a invasão das águas do rio em um terreno alagadiço, e que, “... em certo período pode se transformar em uma área seca”. O Ministério das Cidades/Instituto de Pesquisas Tecnológicas – IPT (2007) define a inundação como o transbordamento das águas de um curso fluvial, atingindo a planície de inundação ou área de várzea (FIGURA 1).

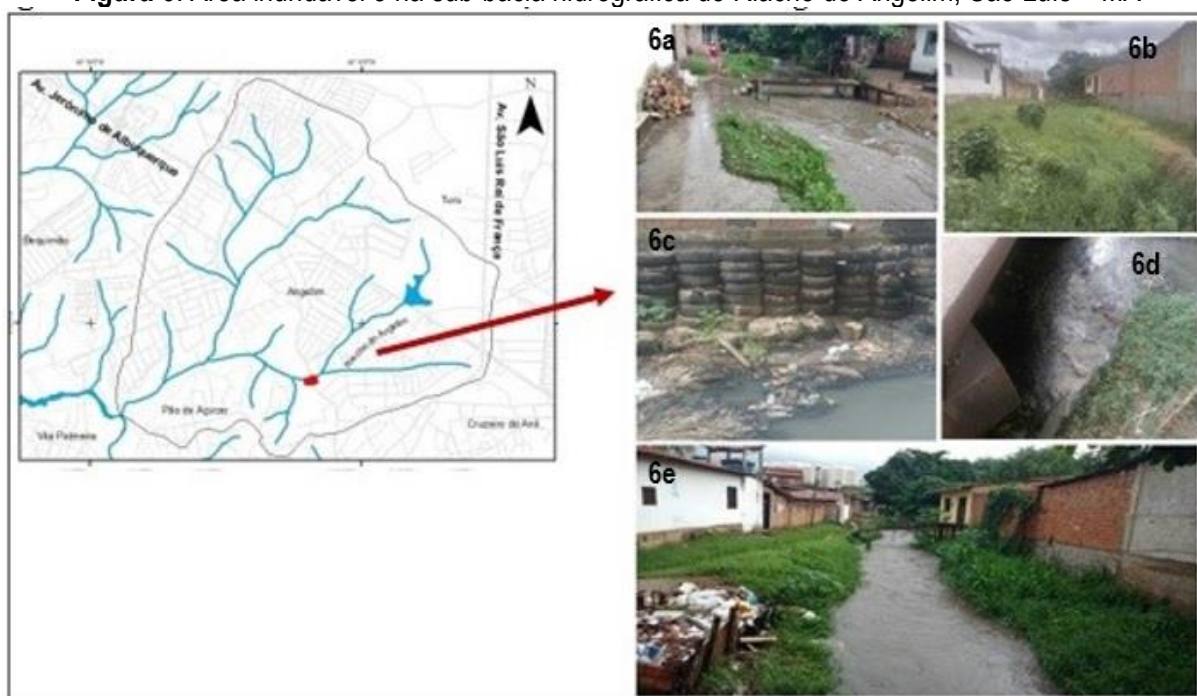
Figura 6: Área inundável 5 na sub-bacia hidrográfica do Riacho do Angelim, São Luís – MA

Nessa localidade identificou-se residências construídas na planície de inundação, muito próximas a borda do leito menor (Figura 6a). Durante o período de estiagem, alguns canais ficam cobertos por gramíneas (Figura 6b).

Alguns moradores construíram suas residências no fundo do vale, construindo estruturas para que a água passe por baixo da residência sem afetá-la diretamente (Figura 6c). Essas estruturas por sua vez agregam insetos e parasitas que podem trazer problemas de saúde para a população local. O tráfego de pedestres fica comprometido durante o período chuvoso na área de estudo. Devido as condições morfológicas não existe tráfego de automóveis nesta localidade.

Efluentes domésticos são lançados *in natura* no canal (Figura 6d) e muitos resíduos sólidos são depositados nas bordas do leito menor, onde se inicia a planície de inundação (Figura 6e).

A área inundável 5 é considerada por Santana (2017) como a mais significativa do ponto de vista das perdas materiais. Anualmente os moradores perdem eletrodomésticos, móveis, eletroeletrônicos e possuem problemas de saúde relacionados a água contaminada.
