REVISTA
Casa da
GEOGRAFIA
de Sobral
ISSN 2316-8056

IV SGFNE
SIMPÓSIO DE GEOGRAFIA
FÍSICA DO NORDESTE

ANÁLISE DA MORFODINÂMICA COSTEIRA E DOS IMPACTOS SOCIOAMBIENTAIS DE GRANDES EMPREENDIMENTOS LITORÂNEOS: ESTUDO DE CASO, PRAIA DE VOLTA DO RIO, ACARAÚ/CE

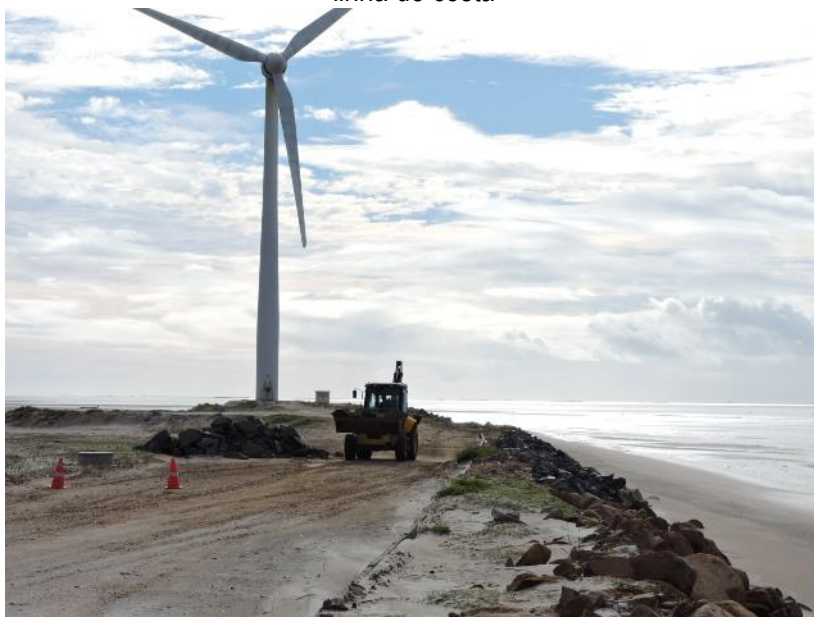
Figura 1: Manutenção do parque sendo realizada com a colocação de blocos de concreto ao longo da linha de costa

Afim de preservar essas ferramentas, figura 01, é necessário realizar monitoramento regularmente, para medir os graus de erosão, gerando relatórios de análise para mitigar ações de preservação e até mesmo evitar riscos de acidentes sérios, como chegamos a observar por vezes em idas a campo que algumas torres chegam até mesmo a ter sua base exposta, aumentando a fragilidade e o risco de tombamento.

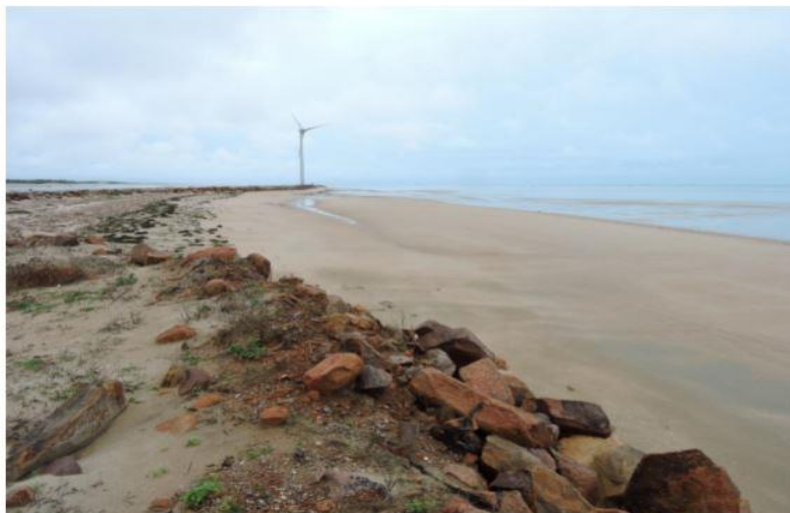
Figura 3: Blocos de concreto ao longo da faixa de praia e ao redor da base da eólica

O estado no ano de 2017 cresceu 6,6% de Janeiro a Novembro, segundo dados da Câmara de Comercialização de Energia Elétrica (CCEE), gerando uma produção de 697,29 megawatts (MW) médios ao fim de novembro do mesmo ano, com uma produção total de 2.349,24 MW de capacidade, sendo portanto um crescimento de 10% em relação ao ano de 2016. Uma das principais ações é a colocada de blocos de concreto ao longo das bases dos aerogeradores, para assim manter de forma breve, a proteção

contra a ação do mar, onde aliada aos processos erosivos presentes no local, intensifica os danos causados como é possível observar nas figuras 03 e 04 a seguir:

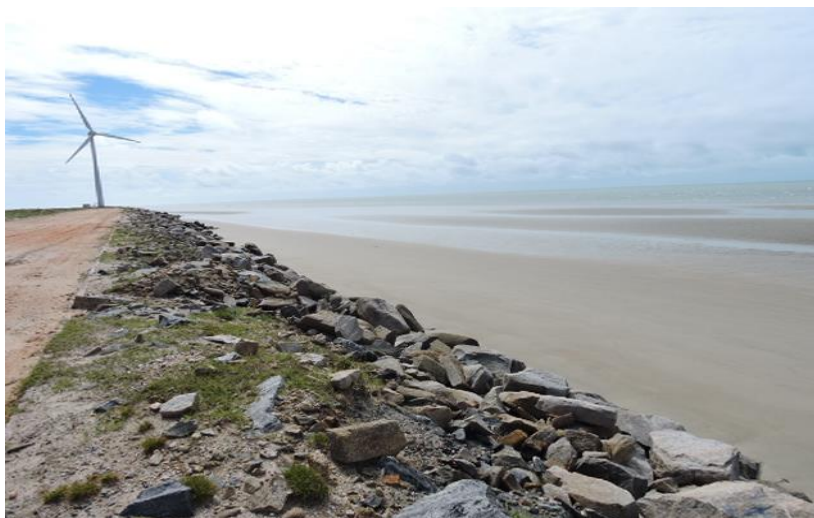
Figura 4: Vista de perfil da praia com a presença de blocos ao longo do perfil
