O ANTROPOCENO REGISTRADO: ESTUDO DE CASO DE CLASSIFICAÇÃO DE TERRENO TECNOGÊNICO POR IMAGEM ORBITAL

The registered anthropocene: a technogenic grounds classification by orbital image

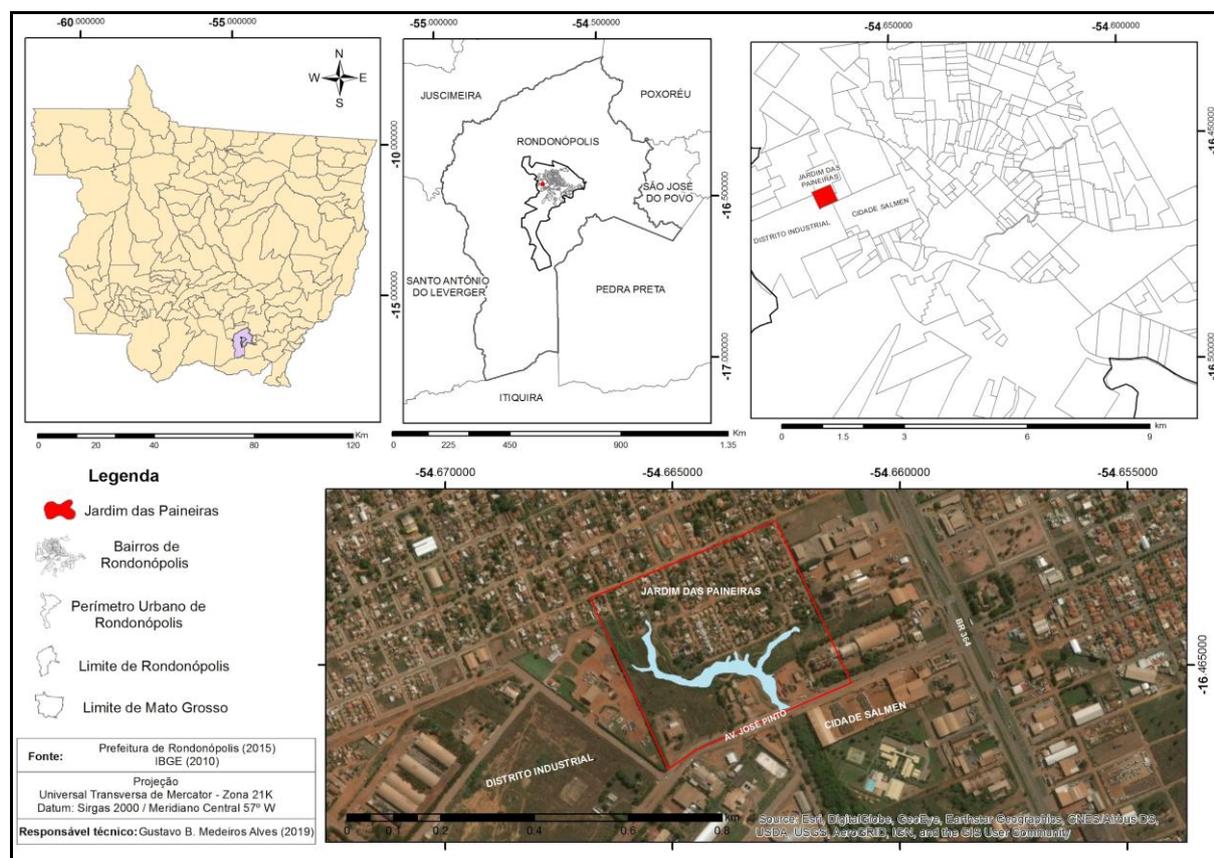
Figura 1: Localização da área de estudo. Destaque em azul claro para o contorno da feição erosiva em 2017.

Atualmente sua configuração e avanço de suas cabeceiras no sentido das ruas não pavimentadas do bairro (pode ser visto na figura 1), afeta a vida da população. Em alguns pontos, a

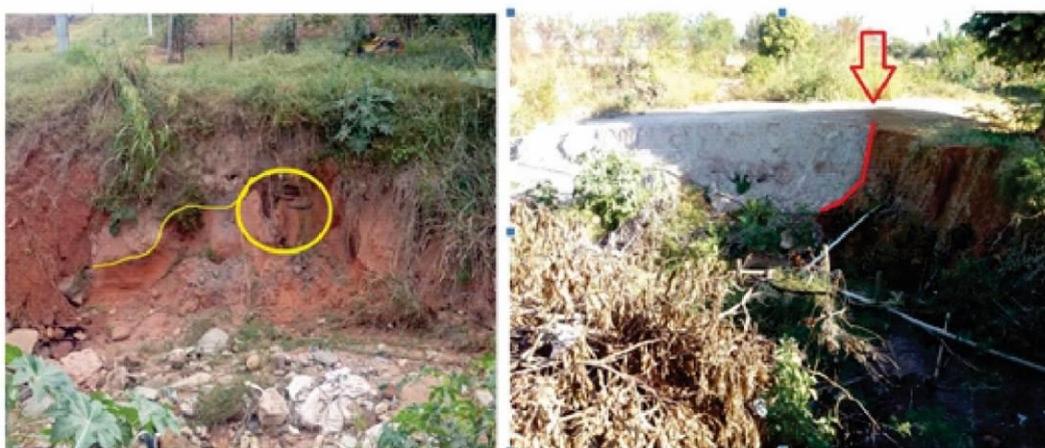
O tipo de solo na área de estudo é o Latossolo Vermelho eutrófico típico (SEPLAN-MT, 2011). Contudo, quando se observa o talude exposto da voçoroca (com pontos de exposição máxima de 4 metros), verifica-se não mais se tratar de uma cobertura pedológica típica em virtude das sucessivas intervenções humanas (Figura 2).

Figura 2: Taludes expostos da área de estudo com destaque para artefatos e materiais manufaturados depositados. O círculo amarelo destaca pneus depositados, e a linha amarela indica mudança na coloração e tipo de materiais depositados (fotografia da esquerda). A seta vermelha e a linha de mesma cor dão destaque a fragmentos de materiais de construção (fotografia da direita).

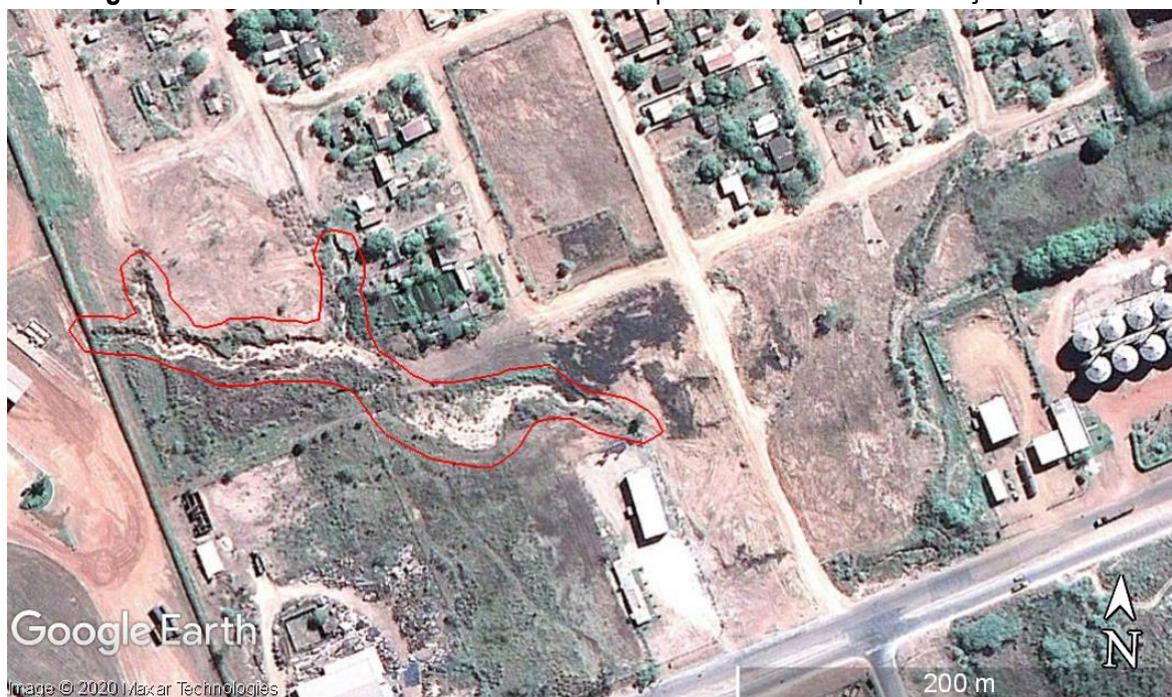
Observa-se que a voçoroca em 2009 (Figura 3) pode ser classificada como Terreno Tecnogênico de Degradação (do tipo terreno erodido, com cicatrizes de erosão criadas por processos induzidos). Esta classificação deve-se ao fato de ser considerada que a ação da sociedade, no local e no entorno, tem favorecido a existência do processo erosivo na área. Ao ser considerada que essa feição é, dessa forma, tecnogênica, classifica-se a área que a apresenta como um Terreno Tecnogênico de Degradação, cuja característica é a remoção de materiais presentes na estrutura superficial da paisagem. Utiliza-se o termo “induzido” para os processos que deram origem a feição erosiva por considerar que a retirada de sedimentos, formando assim a feição erosiva, não se deu de forma direta e/ou mecânica, como se observa, por exemplo, em locais em que parcelas dos solos são retiradas com retroscavadeiras no processo de terraplanagem. A feição é considerada como oriunda

de processos induzidos devido ao fato de sua intensificação decorrer de mudanças no uso e cobertura da terra, alterando assim a hidrodinâmica local.

Figura 3: Área de estudo em 03/08/2009. Destaque em vermelho para a feição erosiva.

É possível observar, também, uma feição erosiva bastante estreita no sentido leste da imagem, no entanto optou-se por destacar na imagem apenas a localizada a oeste, dada a sua dimensão.

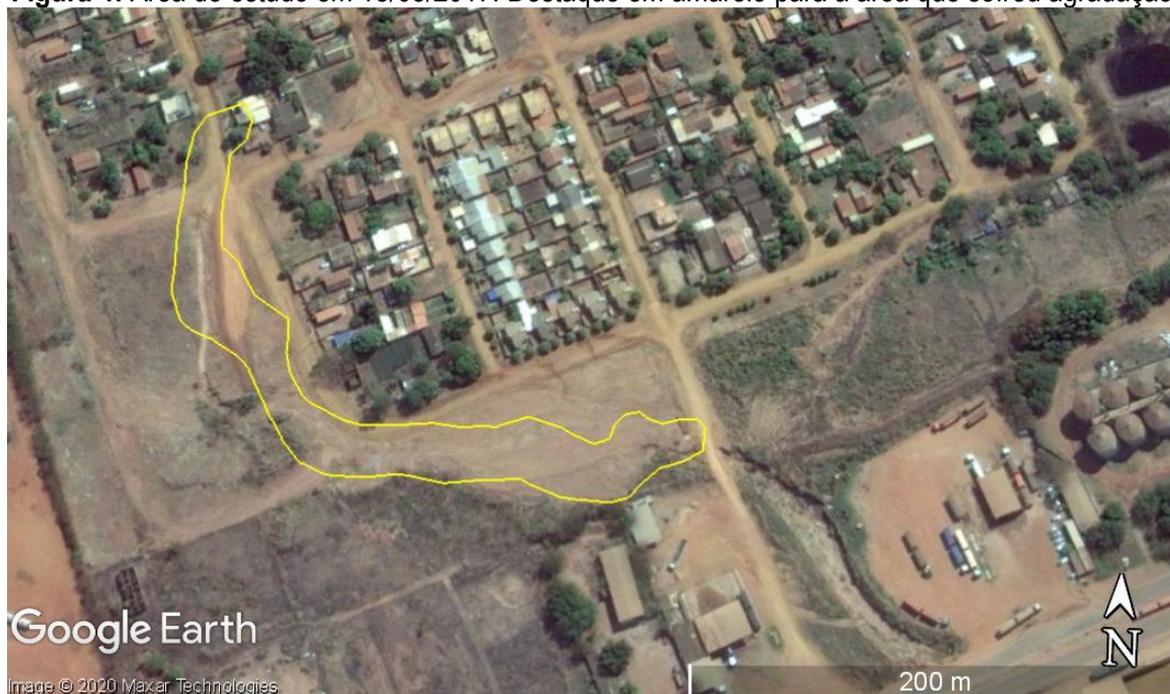
Na figura 4 verifica-se uma alteração significativa nas características da área de estudo e, com elas, a mudança de classificação, passando de um Terreno Tecnogênico de Degradação, para um Terreno Tecnogênico de Agradação (do tipo terreno preenchido, com presença de depósitos tecnogênicos construídos como recobrimdo terreno escavado). Este enquadramento classificatório é derivado da visualização de preenchimento da feição erosiva, praticamente nivelando-a ao nível dos arruamentos.

Figura 4: Área de estudo em 18/08/2017. Destaque em amarelo para a área que sofreu agradação.

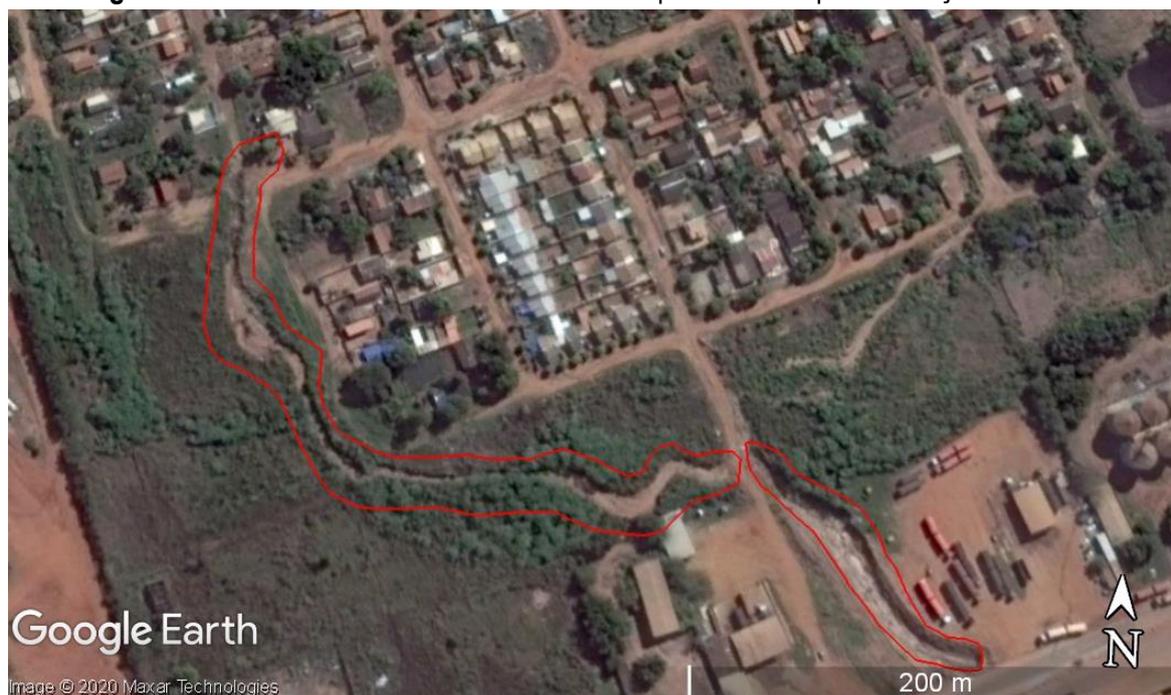
Para comparar a situação anterior à agradação, a figura 5 mostra como estava a área em maio do mesmo ano, com a presença de duas feições erosivas. A feição erosiva localizada no sentido oeste da imagem sofreu agradação ao passo que a localizada mais ao sul permanece visível. Um detalhe interessante de se destacar é que um dos taludes da feição erosiva localizada no sentido sul da imagem é visivelmente regular em seu contorno, indicando que houve ação direta humana no local. Predomina, em maio e agosto de 2017, a existência de Terreno Tecnogênico de Degradação e, no caso da área no sentido oeste da imagem, o Terreno Tecnogênico de Degradação passa a ser um Terreno Tecnogênico de Agradação em agosto.

Figura 5: Área de estudo em 26/05/2017. Destaque vermelho para as feições erosivas.

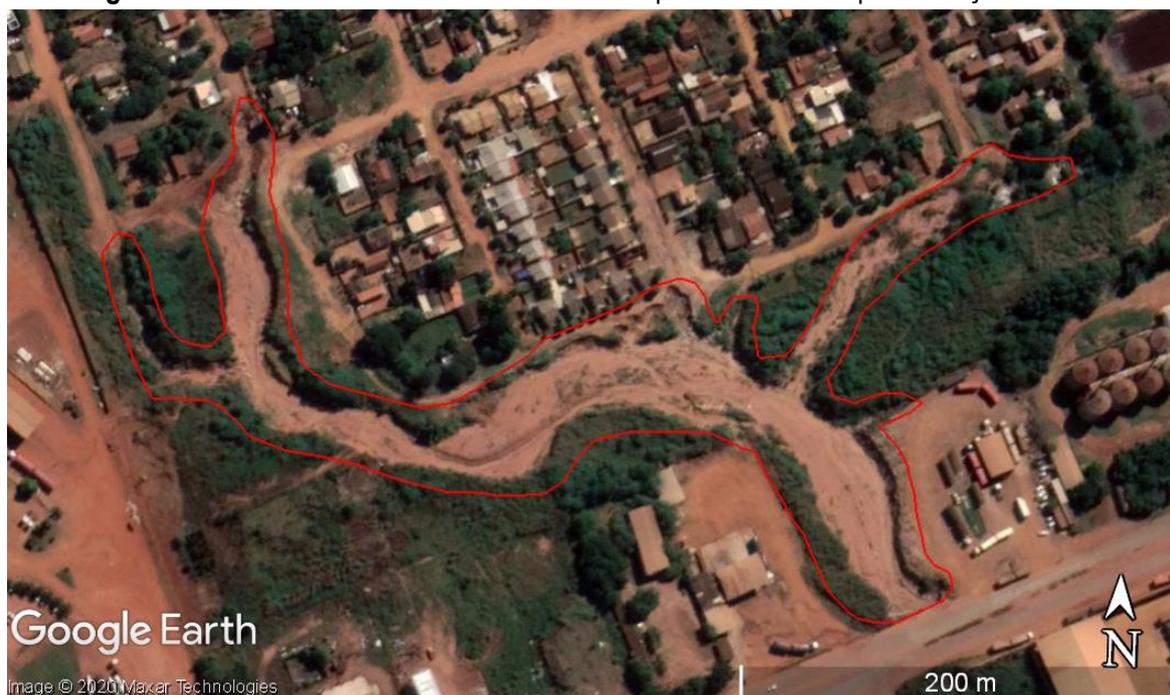
Através da figura 6 é possível perceber a efemeridade de classificações frente a complexidade de repercussões, nos terrenos tecnogênicos, das ações da sociedade. Passados aproximadamente oito meses, tem-se uma mudança substancial da área de estudo. A classificação, portanto, altera-se. Tem-se, novamente, um Terreno Tecnogênico de Degradação (do tipo terreno erodido, com cicatrizes de erosão criadas por processos induzidos). Portanto, há a retomada do processo erosivo na área em que houve, em período anterior, a deposição tecnogênica construída, instalando-se, novamente, a feição erosiva que simplesmente desejaram “tampar”. Não houve, portanto, ação no sentido de redução do processo erosivo em si, como medidas adequadas no sentido de controle dos fluxos de água, em termos de volume e velocidade. Nota-se, também, que com o avanço do processo erosivo, ocorre a concatenação dos dois segmentos de feição erosiva, perdendo-se, dessa forma, o arruamento (prolongamento da Rua Sabiá) que ligava o bairro à Avenida José Pinto.

Figura 6: Área de estudo em 29/04/2018. Destaque em vermelho para a feição erosiva.

É válido chamar atenção para outro aspecto das classificações: mesmo que em 2018 a área de estudo tenha a mesma classificação que em 2009, as dimensões e parte do desenho da voçoroca foram muito modificados, o que altera, por rebatimento, a vida das pessoas. Elas passam a conviver com risco de desabamento de suas casas em decorrência do avanço do processo erosivo, além de verem os preços de seus imóveis caírem.

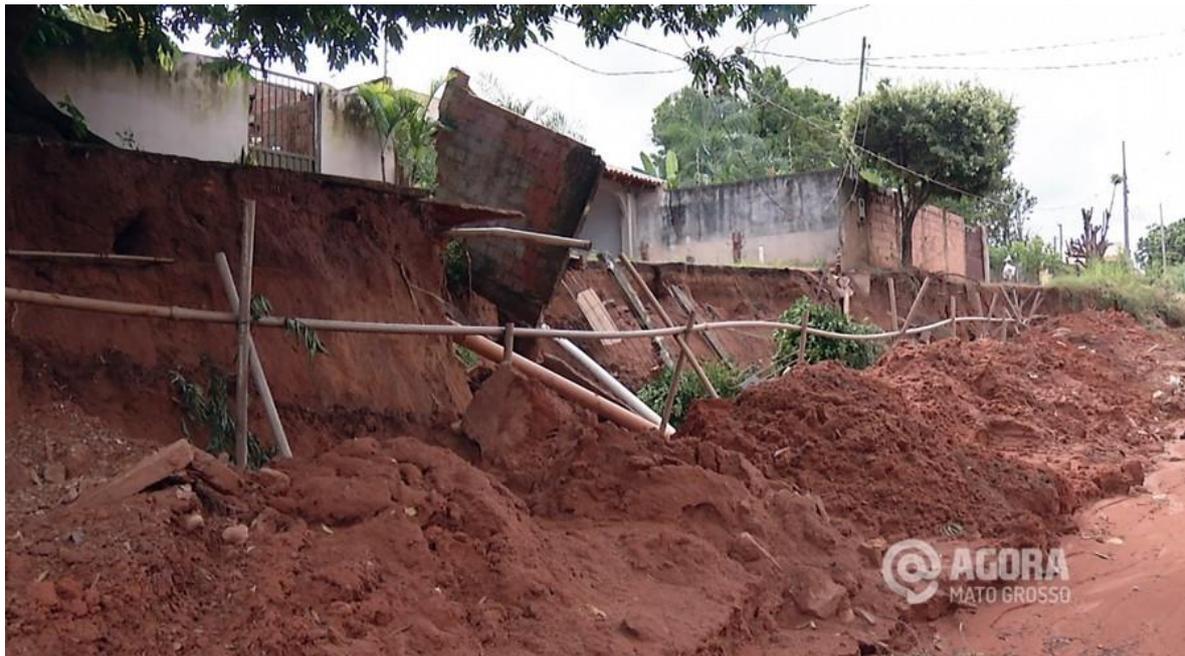
Ao se observar a imagem mais recente no Google Earth, relativa ao mês de setembro de 2020, nota-se que o cenário está modificado. Como tem sido noticiado e visto nos trabalhos de campo, o bairro está passando por alterações em decorrência da instalação de infraestruturas de microdrenagem e asfaltamento. Para tanto, a prefeitura municipal tem instalado aduelas nas ruas e aterrado os braços da feição erosiva que se localizam no interior dos arruamentos. Como já destacado, o avanço da feição erosiva para o interior dos arruamentos causa transtornos para a população, como noticiado no início do ano de 2020, onde ocorreram perdas de estruturas das residências (Figura 7)⁴.

Figura 7: Fotografia de residências, no Jardim das Paineiras, assoladas pelo avanço da feição erosiva.

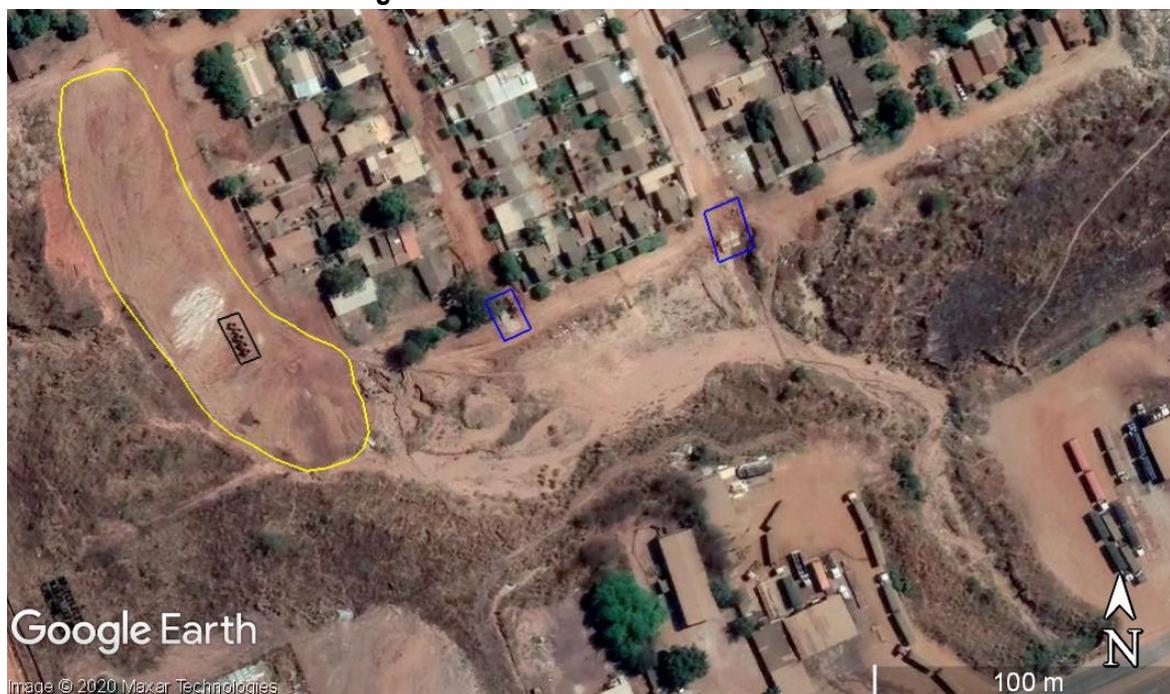
Em termos de classificação do terreno tecnogênico, se torna cada vez mais complexa a realização da classificação e seu acompanhamento. Nesse sentido, observa-se mais claramente nesse cenário recente a subdivisão do terreno tecnogênico em dois (Figura 8).

As porções de montante desse terreno tecnogênico passam a ser classificadas como Terreno Tecnogênico de Agradação, do tipo “terreno preenchido”, com presença de depósitos tecnogênicos construídos recobrimdo terreno escavado. Isso inclui a área das ruas, como a identificada na figura 8 (destaque em azul para as aduelas instaladas) e a porção oeste da feição erosiva (destaque em amarelo para essa classe de terreno tecnogênico na imagem orbital de setembro de 2020, inclusive com estruturas aguardando para serem instaladas, em preto). O restante do terreno tecnogênico permanece classificado como Terreno Tecnogênico de Degradação, do tipo “terreno erodido”, com

presença, portanto, de cicatriz de erosão criada por processos induzidos. É nessa área, principalmente, que restam as maiores dúvidas sobre seu futuro agravamento, como mencionado anteriormente.

Figura 8: Área de estudo em 04/09/2020.

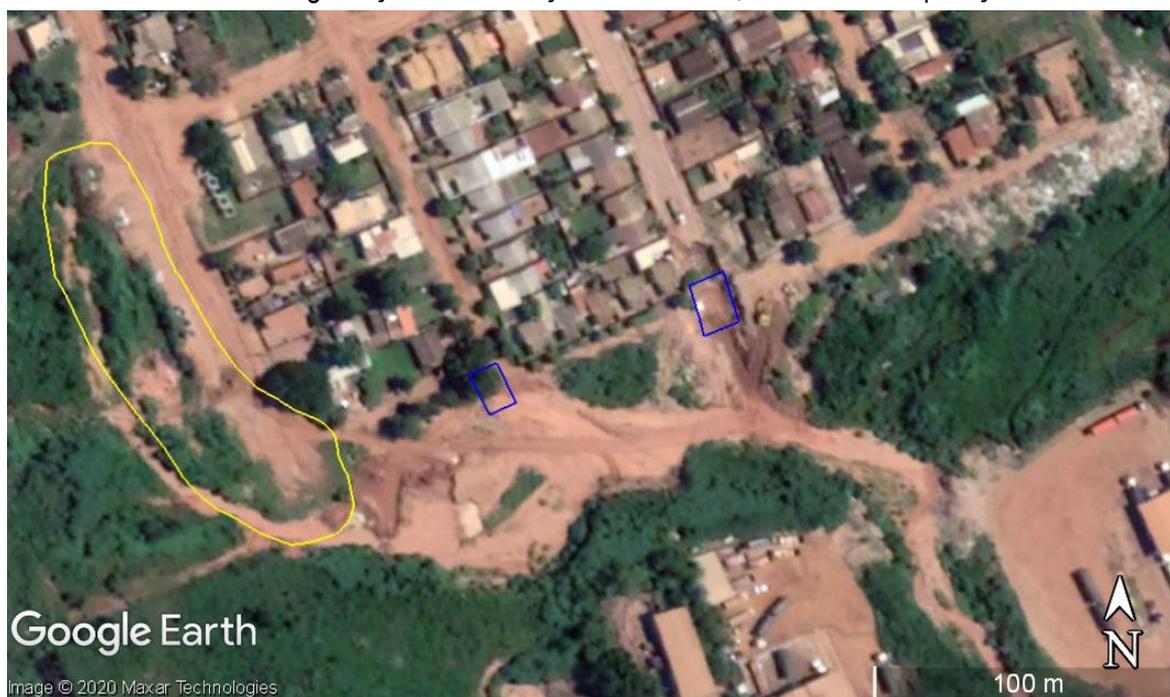
Com a finalidade de comparação foi acrescentada a figura 9 que mostra o cenário em março de 2020, permanecendo o destaque em amarelo para a área em que houve, posteriormente, agradação, e os locais de visualização das aduelas na imagem de setembro do mesmo ano. Fica evidente o processo de agradação ao comparar as duas imagens, além da área em que a feição erosiva se estendeu até o limite das residências (proximidades do polígono azul da direita, na figura 9).

Figura 9: Área de estudo em 02/03/2020. Permaneceu-se os contornos relativos às áreas em que ocorreram agradação e a instalação das aduelas, a título de comparação.
