ESTUDO DA DEGRADAÇÃO NO MANGUEZAL DO RIO COCÓ – FORTALEZA/CE

RESUMO

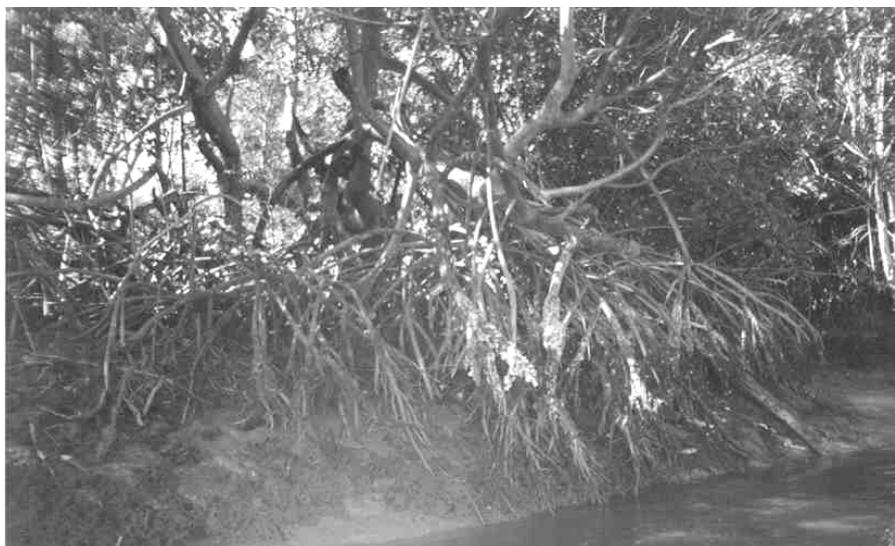
Dentre essas espécies, a ostra do mangue é considerada como sendo a mais importante para a população local, dada a sua utilidade para fins comerciais. Estas espécies, em sua maioria, fixam-se nas raízes aéreas do mangue vermelho (*Rhizophora mangle*), onde se desenvolvem, como pode ser visto na Foto 1.

Foto 1 - Raízes do mangue vermelho (*Rhizophora mangle*) colonizadas por ostras do mangue na margem esquerda do estuário do rio Cocó.

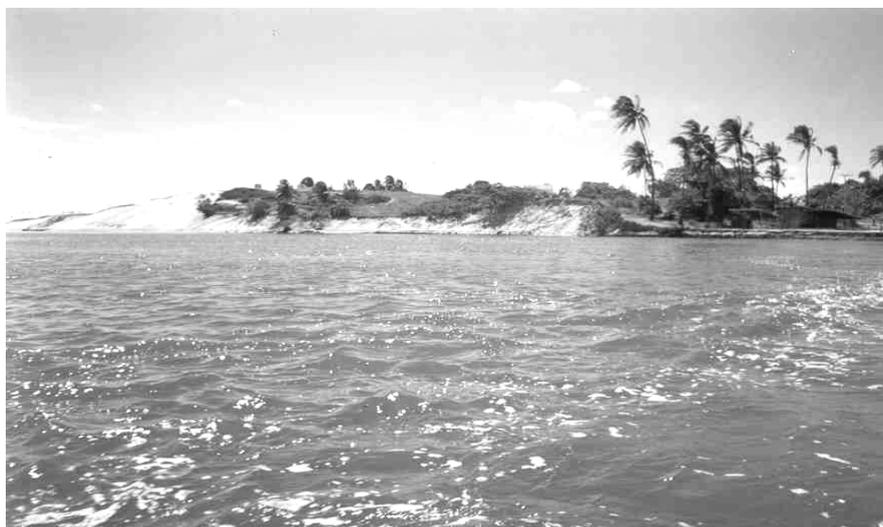
Quanto aos problemas de ordem natural, destaca-se a atuação eólica. Está interferindo sobre as dunas móveis, desloca-as em direção ao rio e ao manguezal do Cocó. Também podem ser constatados processos erosivos, provavelmente provocados pela águas fluviais, no sopé das dunas (Foto 2). Esses processos interferem no papel funcional daquelas, causando desequilíbrios ambientais.

Foto 2 - Ações erosivas nas dunas provocadas pelas águas fluviais em conjunto com as atuações eólicas, causando o assoreamento do rio.

- g) proibir a retirada de areia pela construtoras, uma vez que tal ação ocasiona grandes desequilíbrios ecológicos.
- h) Estabilizar as dunas móveis na desembocadura do rio, onde as mesmas estão causando assoreamento, bem como o aterramento do mangue em outros trechos, com plantio de espécies adaptáveis, como a vegetação pioneira, o pinheirinho da praia (*Remirea marítima*), capim gengibre (*Paspalum maritimum*) e a salsa da praia (*Ipomoea pes-caprae*) dentre outras, e posteriormente espécies arbustivas e arbóreas, como o murici (*Byrsomia spp*) e cajueiro (*Anacardium occidentale*).

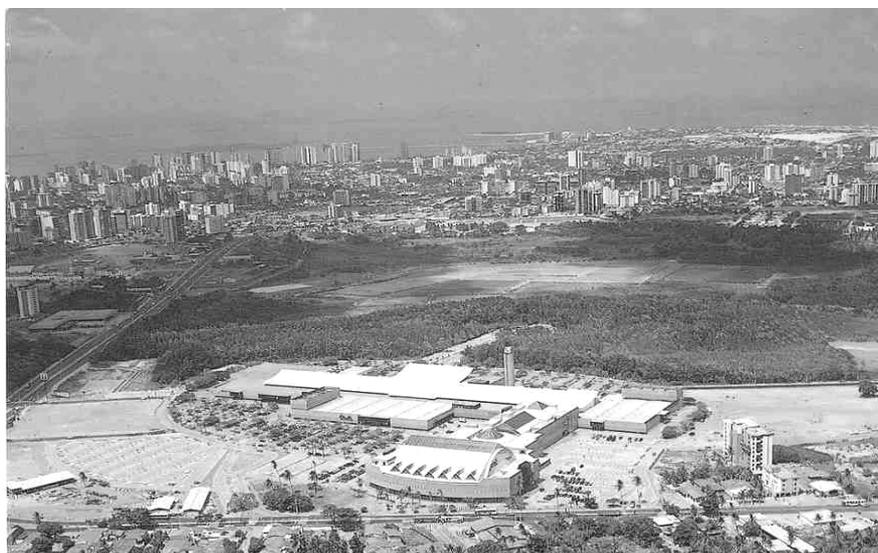
Outra grande exploração dos recursos naturais da área em estudo, como podemos observar na Foto 3, relaciona-se com a instalação do Shopping Center Iguatemi, em 1982. Tendo construído uma área para estacionamento, e posteriormente um estação para tratamento de esgoto na margem direita do estuário do Cocó, em área de manguezal, o shopping está infringindo a lei de preservação ambiental. Nesta área, anteriormente, já havia sido desmatada uma parte do mangue para a implantação da salina do Tonho. Com a sua desativação, ocorreu a regeneração do manguezal, sendo novamente desmatada para ser construído o Shopping. Tal fato resulta ainda na extinção de várias espécies animais e vegetais, além de favorecer a expansão imobiliária nesse espaço geográfico (VIANA, 2000).

Foto 3 - Vista panorâmica da instalação do Shopping Center Iguatemi, na área de manguezal do rio Cocó.

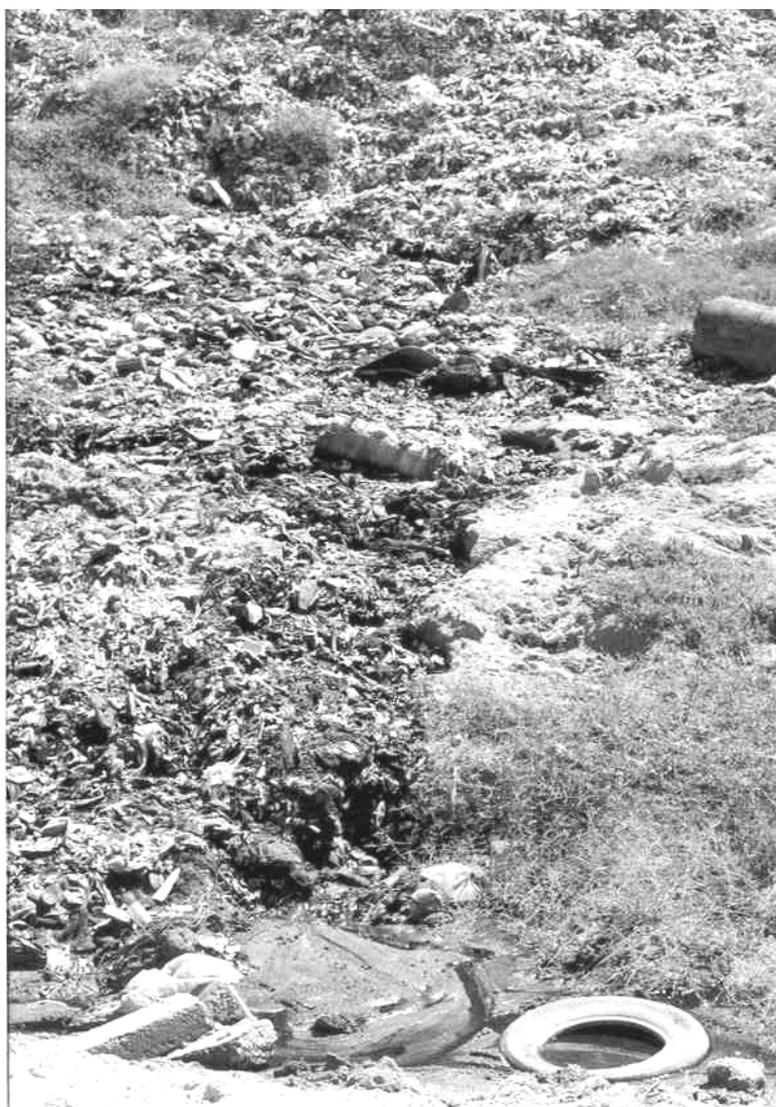
Outro grande tensor de poluição do estuário e da área do manguezal do Cocó é o “lixão” do Jangurussu, localizado na margem esquerda do rio, local de deposição do lixo do município de Fortaleza, no período de 1977 a 1998. Quando chove, ocorre o chorume, resíduo líquido de alta demanda bioquímica de oxigênio (DBO), escoando da rampa do lixo para o rio. Junto com o chorume, deslocam-se para dentro do rio resíduos sólidos, como pneus, garrafas, sacos e outros, como podemos observar na Foto 4.

Foto 4 - “Lixão” do Jangurussu em 1998.

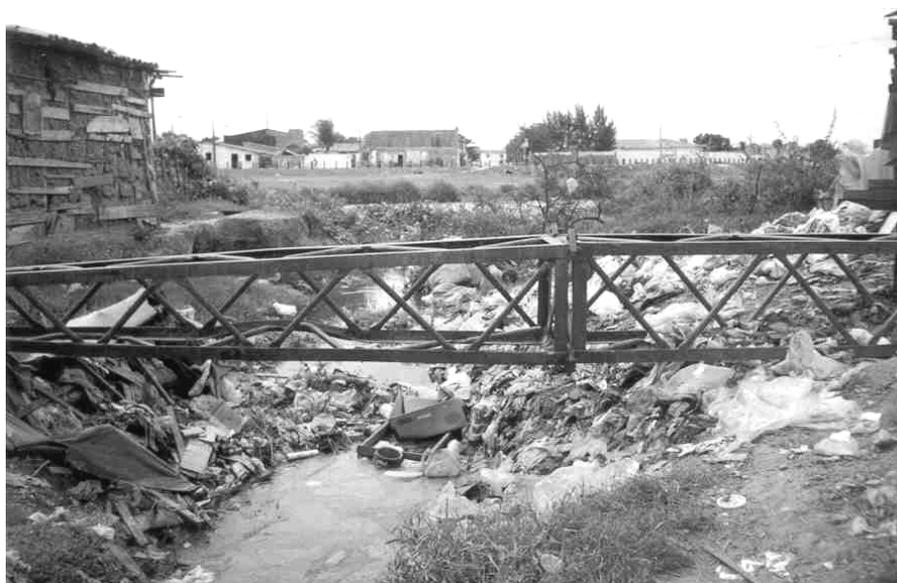
Na favela do Lagamar e nas do bairro Tancredo Neves, a não existência de infra-estrutura também contribui para a degradação do manguezal em estudo, sobretudo no período chuvoso (janeiro a junho). Constatou-se a presença de numerosos esgotos e lixo lançados nas margens e

para dentro do rio. Quando chove, o lixo depositado nas margens do rio é levado para o curso d'água. Os resíduos são garrafas de vidro e descartáveis, papelões, sacos plásticos, pneus, chinelos, isopor, dentre outros (Foto 5).

Foto 5 - Favelas nas margens do rio Cocó, no bairro Tancredo Neves, com a presença de lixo e esgoto escoando para dentro do rio.

- a) melhorar as condições de saneamento básico nas áreas críticas, como nas favelas do Lagamar e Tijolo, uma vez que o lixo e esgotos são lançados para o estuário em estudo.
