ESTUDO DOS IMPACTOS AMBIENTAIS DO AÇUDE ACARAÚ MIRIM – MASSAPÊ – CEARÁ: POTENCIALIDADES E LIMITAÇÕES DE USOS SUSTENTÁVEIS

Study of the environmental impacts of the Acaraú Mirim Açú - Massapê - Ceará: potentialities
and limitations of sustainable uses

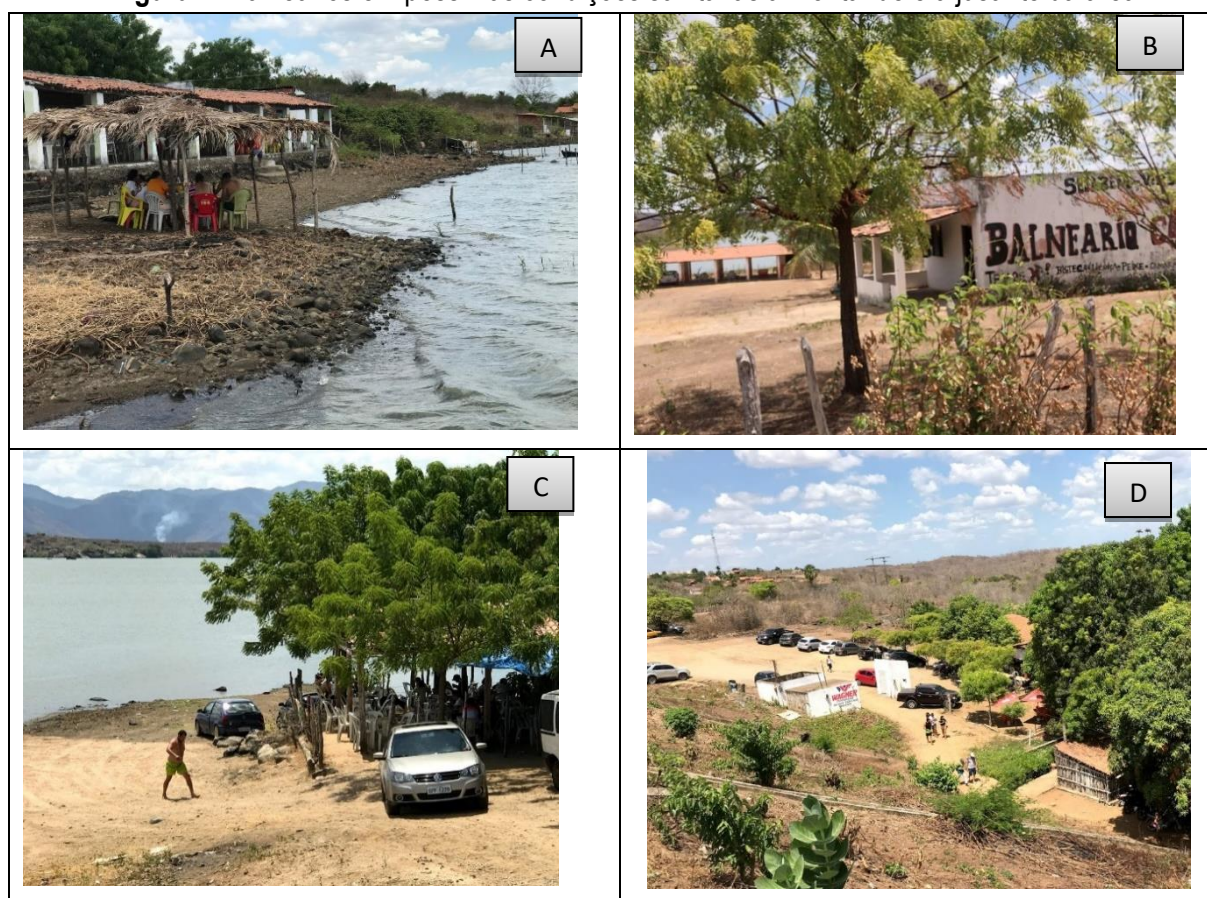
Figura 4: Balneários em péssimas condições sanitárias a montante e a jusante da área.

Em toda área próxima à barragem existem diversos balneários (Figura 4) cuja frequência de pessoas é maior nos finais de semana, principalmente na área rural, a montante do açude. Como as comunidades não contam com serviço de coleta de lixo e esgotamento sanitário, os resíduos sólidos são jogados às margens e o esgoto, em sua maioria, é disposto no solo, às margens do açude ou canalizados diretamente nas águas.

Nas figuras 4 A e 4 B, os balneários estão localizados em área rural na localidade de Várzea da Cruz, sem uma infraestrutura sanitária mínima, não contam nem com rede de esgoto e nem com água tratada. Localizados na área de enchente do açude, em quadra invernososa severa, chegam a alagar.

As figuras 4 C e 4 D representam os balneários que estão em área urbana já em melhores condições sanitárias, principalmente pelo uso de água tratada, mas ainda sem esgoto ou força séptica para água servida. Como o fluxo de turistas é maior, a quantidade de resíduos e impactos ao meio ambiente também são bem intensos.

A problemática dos esgotos se agrava e acaba ocorrendo um efeito cascata: o esgoto é lançado diretamente ou nos afluentes que desembocam no açude, que acaba desembocando no Rio Acaraú, que já recebe dejetos de muito municípios no alto Acaraú e no médio, e que abastece pequenas comunidades do baixo. As comunidades do Baixo Acaraú acabam sofrendo as consequências, pois acabam tomando água poluída ou têm que aumentar a dosagem de produtos químicos para tratar as águas.

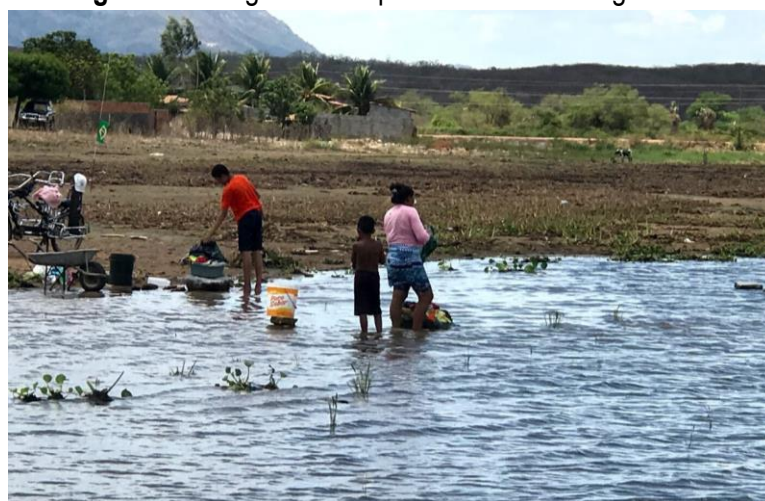
Figura 7: Lavagem de roupas no bairro de Salgado.

Prática muito comum entre a população ribeirinha, a lavagem de roupa (Figura 7) ocasiona o lançamento excessivo de sabão e detergentes no corpo hídrico, ocorrendo a diminuição da concentração de oxigênio, o que ocasiona a mortandade de diversos organismos aquáticos e perda da qualidade da água prejudicando seus usos múltiplos.

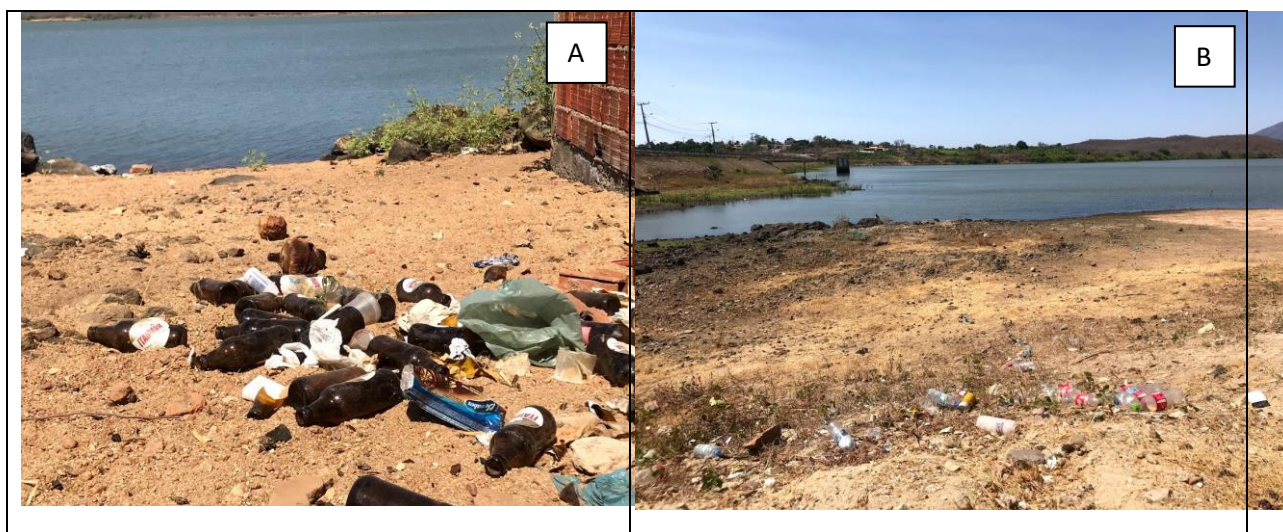
Figura 8: Lançamento de Resíduos Sólidos às Margens do Açude Acaraú Mirim.

O lançamento indevido de resíduos sólidos (Figura 8) apresenta-se como uma das grandes ameaças ao meio ambiente. Ao longo da área estudada, percebe-se a formação de pequenos lixões. Os resíduos sólidos presentes diretamente na água acarretam problemas aos peixes e animais aquáticos, que os tem como alimento, morrendo na ingestão.

Quando analisada a formação de pequenos lixões nas proximidades do açude, foi pensado no chorume escoando ou infiltrando no solo. O chorume é líquido de decomposição dos resíduos que, ao infiltrar no solo, acaba contaminando o lençol freático e, ao escoar para o açude, aliado às outras fontes de poluição, pode eutrofizar o açude. O Distrito de Ipaguaçu e algumas localidades do entorno possuem coleta sistemática de lixo, mas ainda descartam seus resíduos diretamente às margens do açude. Então percebe-se que o problema também é a ausência de sensibilização da comunidade.

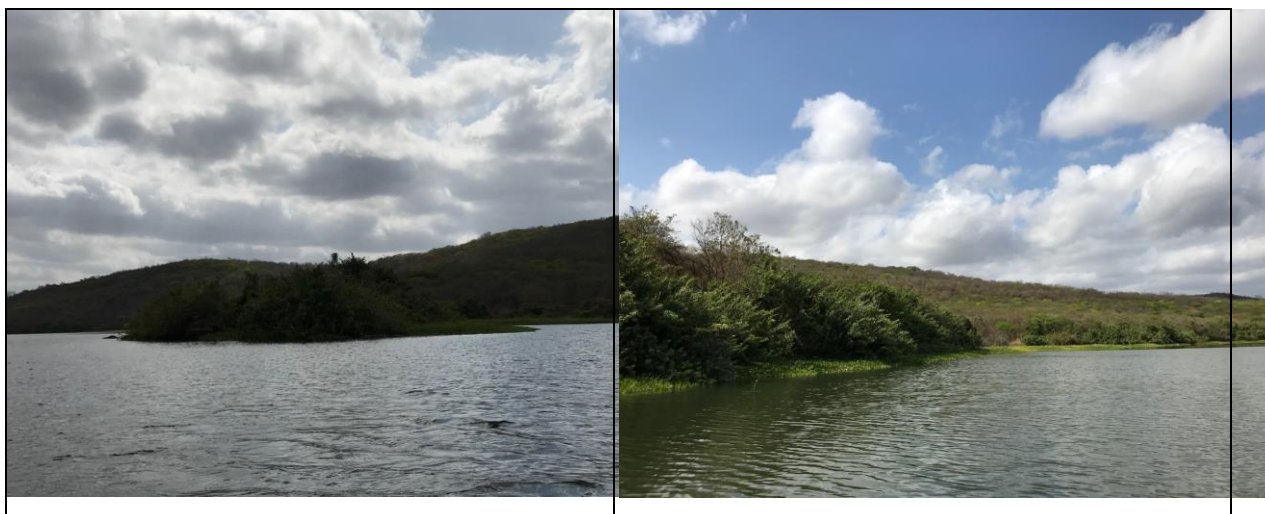
Figura 9: Área em Recuperação Natural na Porção Leste do Açude.

No Açude Acaraú encontra-se uma grande área em recuperação (Figura 9) na porção leste. Área antes era utilizada para agricultura de subsistência com práticas agricultáveis não preservacionistas com desmatamento, queimadas e que após estas práticas eram plantadas milho e feijão.

A recuperação sucedeu-se a partir da chegada de técnicas preservacionistas, principalmente o pousio, orientadas, principalmente, pelo sindicato de trabalhadores rurais do município de Massapê. Na técnica de Pousio, determinada área é plantada. Depois da colheita, a área é colocada em descanso, geralmente por 10 anos, para recuperar suas características naturais e reestabelecer seus nutrientes. Após o tempo do período de descanso, a área volta a ser plantada.
