MORFODINÂMICA E SUSCETIBILIDADE À EROSÃO HÍDRICA NO MUNICÍPIO DE CACIMBA DE DENTRO, SEMIÁRIDO PARAIBANO

Morphodynamics and susceptibility to water erosion in the Municipality of Cacimba de Dentro, Semi-arid Paraíba

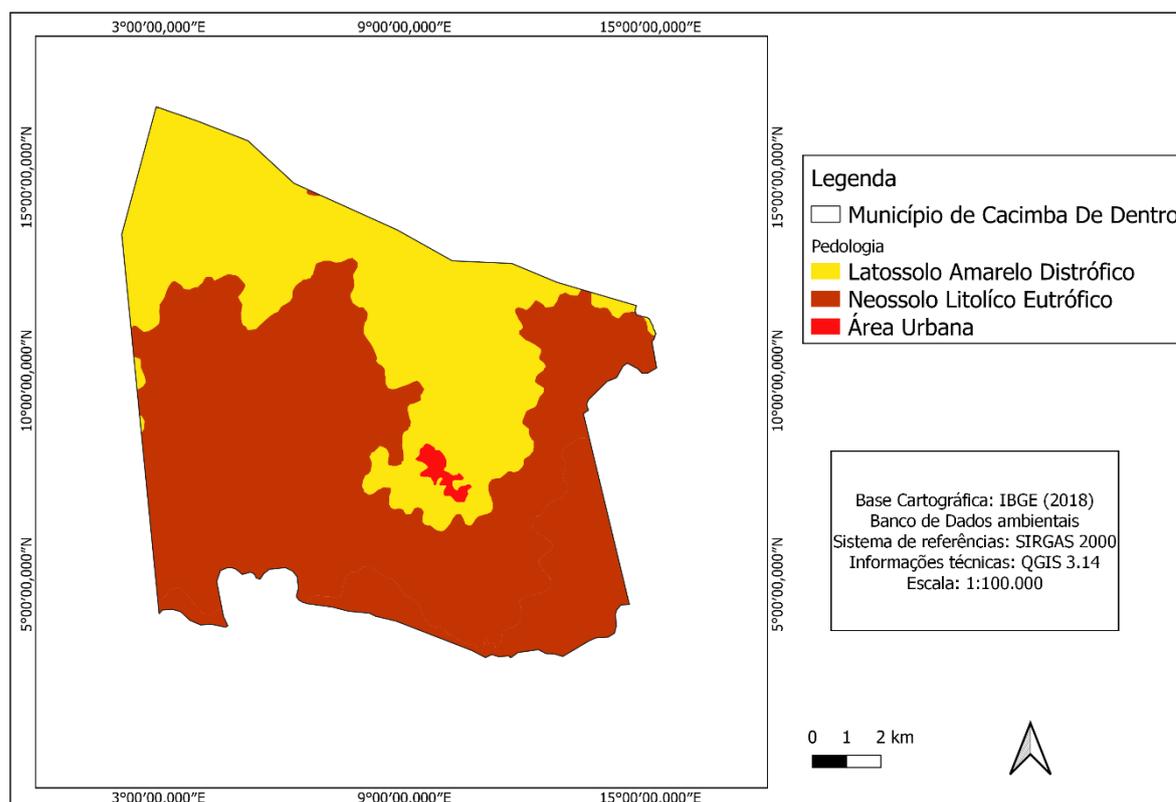
Figura 2: Mapa de solos.

Os solos que foram caracterizados na região remetem as classes dos Latossolos Amarelos e os Neossolos Litólico conforme mostra a figura 2. Os Latossolos Amarelos são solos porosos, bem drenados e profundos, não apresentam pedregosidade, possuem textura que varia entre média a muito argilosa, mostram um equilíbrio entre a retenção de água e a drenagem (CREPANI et al., 2001; SILVA, SILVA, BARROS, 2008; EMBRAPA, 2006; MOTA e VALLADARES, 2011).

Diante dessas características físicas esse solo apresenta baixa susceptibilidade à erosão. Essa classe de solo está agrupada justamente nos locais onde a litologia é composta segundo a CPRM (2016) de rochas sedimentares, especificamente Arenito derivado da formação Serra dos Martins, desse modo a base litológica justifica a presença desse tipo de solo em um ambiente semiárido.

O Neossolo compreende uma área de 54.564 km no município, presente em grande parte da área, são solos típicos do semiárido, para Silva, Silva e Barros (2008) esses solos são bastante pedregosos, rasos e presentes em relevo bastante movimentado, características essas que facilitam sua remoção. Essa classe de solo é pouco evoluída, com baixa profundidade, cascalhento e regularmente com afloramentos de rocha, ou seja, um solo de extrema suscetibilidade erosiva (Francisco et al., 2019). As atividades diferentes estabelecidas sob um solo que já apresenta um grau de vulnerabilidade natural a erosão pode acelerar esse processo.

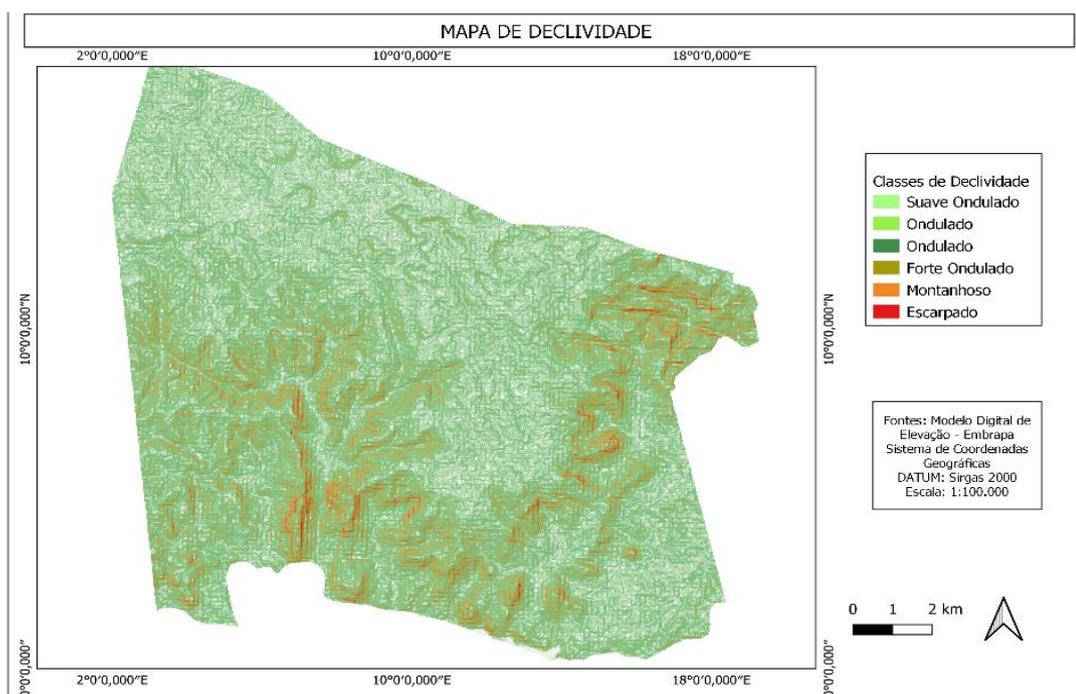
Figura 3: Mapa de declividade.

O relevo é um importante fator condicionante natural para a erosão devido a sua influência direta em relação a velocidade do escoamento superficial a partir de variáveis como a declividade e comprimento da rampa, as figuras mostram índices morfométricos que analisados em conjunto nos apresentam as áreas mais suscetíveis aos processos erosivos.

Segundo o mapa de declividade o município apresenta áreas de relevo plano com declividade de até 8 % nesses locais, o grau de suscetibilidade à erosão é considerado muito baixo, visto que, em terrenos planos, em decorrência da ausência de inclinação, o escoamento das águas é reduzido. Com isso, o transporte de sedimentos é o mínimo possível, em comparação com áreas com maiores declividades.

Na área também foi observado que existem locais com uma alta declividade e com relevos do tipo forte ondulado até escarpado, de acordo com Silva et.al (2021) o enquadramento para esse tipo de relevo é de alta susceptibilidade à erosão, visto que, são estruturas que permitem a intensificação dos escoamentos em comparação com os demais tipos de relevos planos. Os locais com maior declividade propiciam o aumento da capacidade de energia cinética do escoamento superficial, uma vez que quanto maior o poder cinético mais sedimentos são arrastados pelo escoamento e depositados ao longo da paisagem. Portanto, os locais com maiores declividades são classificados como muito suscetíveis a erosão.

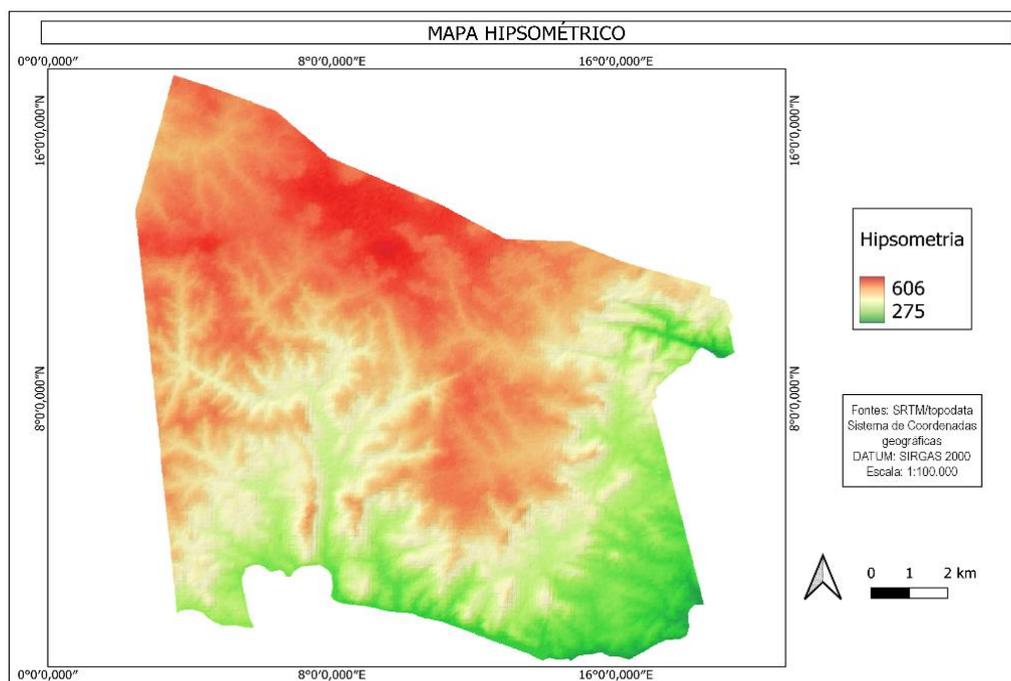
Figura 4: Mapa hipsométrico.

Ao avaliar a altimetria do município é possível observar que os locais com maior cota altimétrica estão situados sobre o relevo plano, ou seja, um relevo com baixo grau de ocorrência a erosão. A partir do mapa hipsométrico também é possível observar que existem áreas bem escarpadas onde a altitude cai de 510 metros até 275 metros. Desse modo, ao analisar os índices morfométricos em conjunto é de suma importância para conseguir compreender a dinâmica estabelecida na paisagem e seu equilíbrio natural.

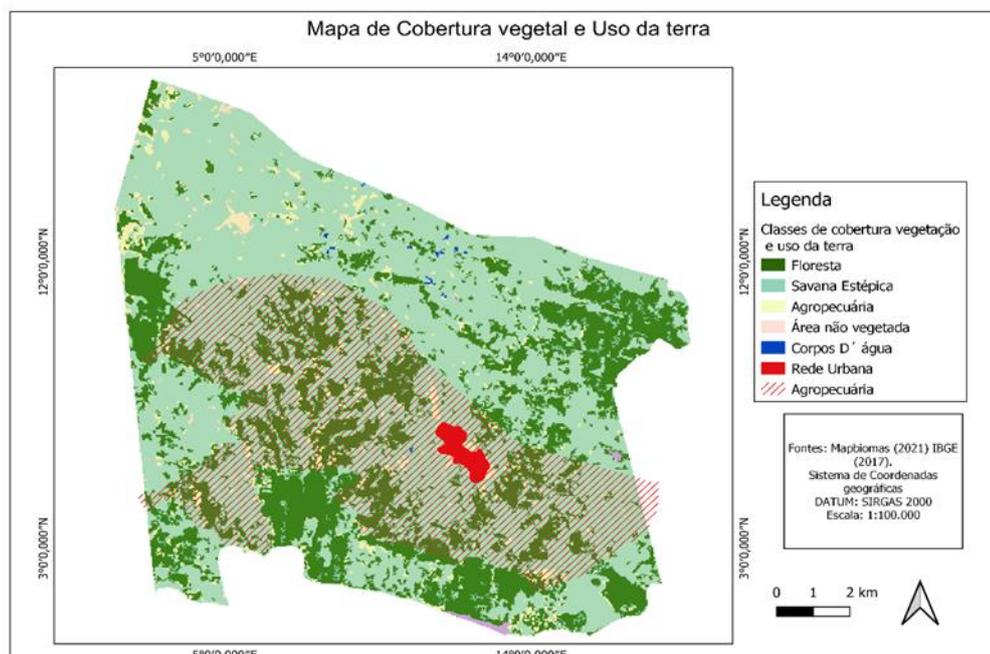
Figura 6: Mapa de cobertura vegetal e uso da terra.

Segundo o Mapbiomas a cobertura vegetal correspondente ao município no ano de 2021 é apresentada no mapa abaixo, de modo que as áreas de floresta correspondem as florestas Deciduais caducifólias encontradas no semiárido, a savana estépica são os locais de vegetação secundária após desmatamento composta por espécies nativas como a Malva Branca, os locais de agropecuária são os destinados a criação de animais e atividades de agricultura, área não vegetada corresponde aos locais de solo desnudo e os corpos de água.

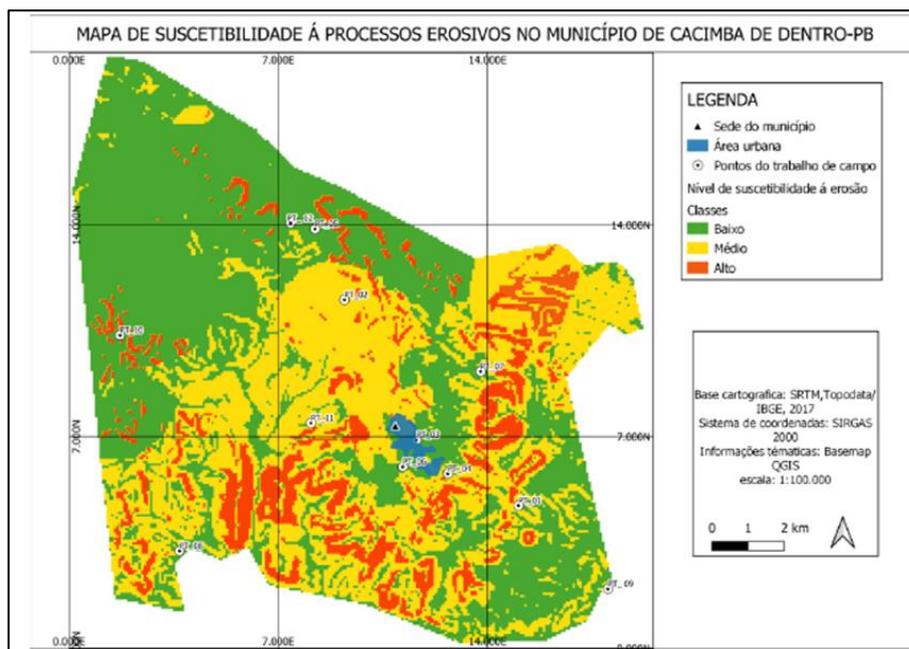
Figura 9: Mapa de Suscetibilidade a erosão.

O mapa a seguir apresenta o grau de suscetibilidade em um ambiente semiárido a partir dos fatores condicionantes naturais e antrópicos presentes na paisagem. Segundo Santos (2021) os processos relacionados a formação de processos erosivos estão ligados e divididos em dois grupos distintos: os agentes condicionantes naturais que são os fenômenos da natureza como chuva, solo, geologia, geomorfologia e vegetação.

Para cada fator condicionante foram analisadas quais características suscetibilizavam o meio aos processos erosivos. Desse modo, será apresentado a seguir uma análise sistemática de cada elemento que foi levado em consideração. As classes representadas no mapa variam de baixa, média e alta suscetibilidade erosiva, onde os locais com alta suscetibilidade têm a presença de processos erosivos.

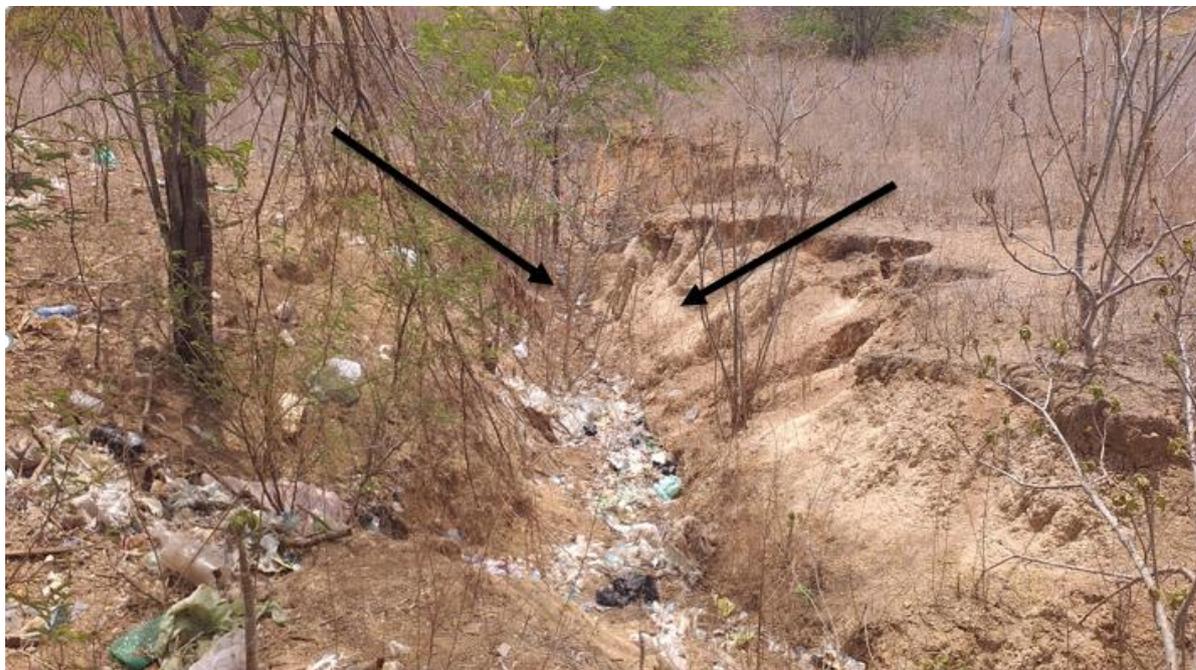
Figura 11: Ravina encontrada no ponto 01.

No ponto 01 em relação as formas de relevo, o local está inserido em uma encosta com morfologia côncava, apresentando uma declividade de 8% a 20%. O solo predominante segundo o IBGE (2020) é o Neossolo Litolítico, por ser um solo bastante raso apresentando horizonte A, horizonte B pouco desenvolvido, segundo Santos (2021) é um solo suscetível a processos erosivos no semiárido, principalmente em áreas de atividades agrícolas.

O uso do solo no local é, sobretudo, o principal condicionante para o aceleração de feições erosivas, no ponto em análise o solo é utilizado pela agropecuária com a presença das atividades de criação de gado bovino, ovino e caprino, e possui uma cobertura vegetal caracterizada como savana estépica conforme o IBGE (2013), a vegetação nativa foi retirada restando apenas uma vegetação rasteira que serve de alimento para os animais, essa cobertura vegetal que compõe o entorno de uma ravina encontrada nesse ponto, como mostra a figura tem como predominante a espécie da *Malva*

sylvestris, encontrada na caatinga, a mesma nasce naturalmente em áreas que foi retirada a vegetação nativa por completo, sendo portanto uma vegetação secundária conforme foi constatado em campo.

É importante observar que a ravina avança lateralmente e em algumas áreas já chegou próximo de árvores, suas encostas sem cobertura vegetal relevante indicam que o escoamento superficial está ativo alimentando os processos erosivos, sobretudo, as práticas de uso e manejo incorreto do solo supracitados aceleram o processo.

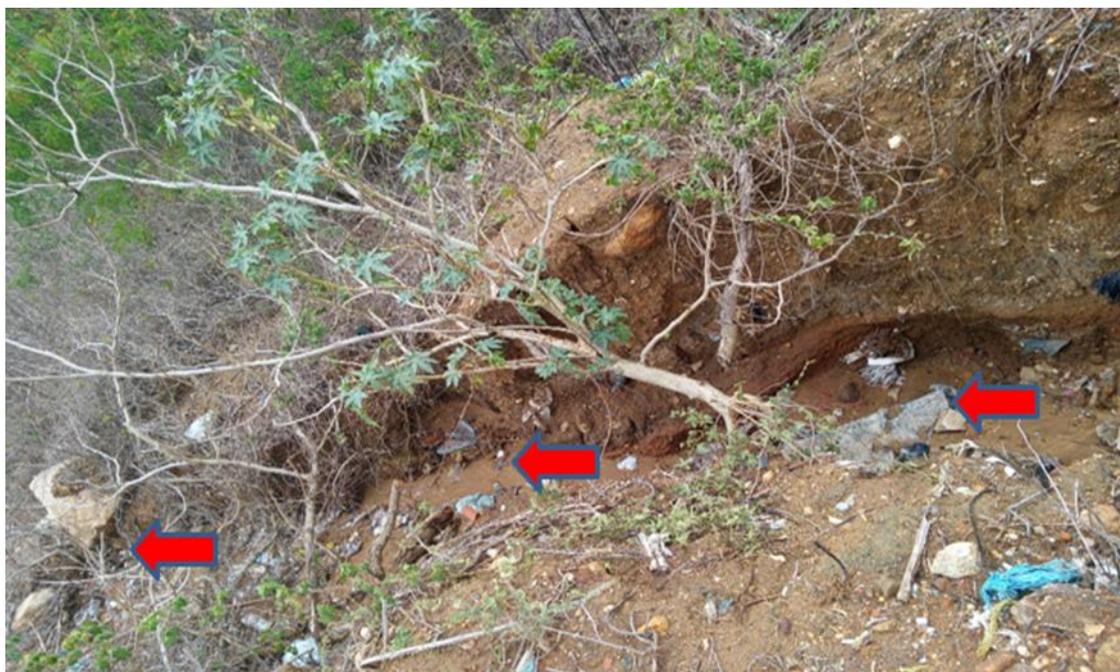
Figura 12: Ravina encontrada no ponto 04.

No ponto 04, a partir do trabalho de campo foi detectada a presença de processos erosivos como mostra a figura 6, pequenos sulcos e uma ravina com cerca de 1 metro de largura, 1 metro de

profundidade em alguns pontos, e um comprimento de mais de 15 metros de extensão sobre a encosta, também foi possível visualizar evidências de fluxos superficiais, vários sedimentos que inclusive foram contidos por barreiras que moradores locais construíram para deter o fluxo.

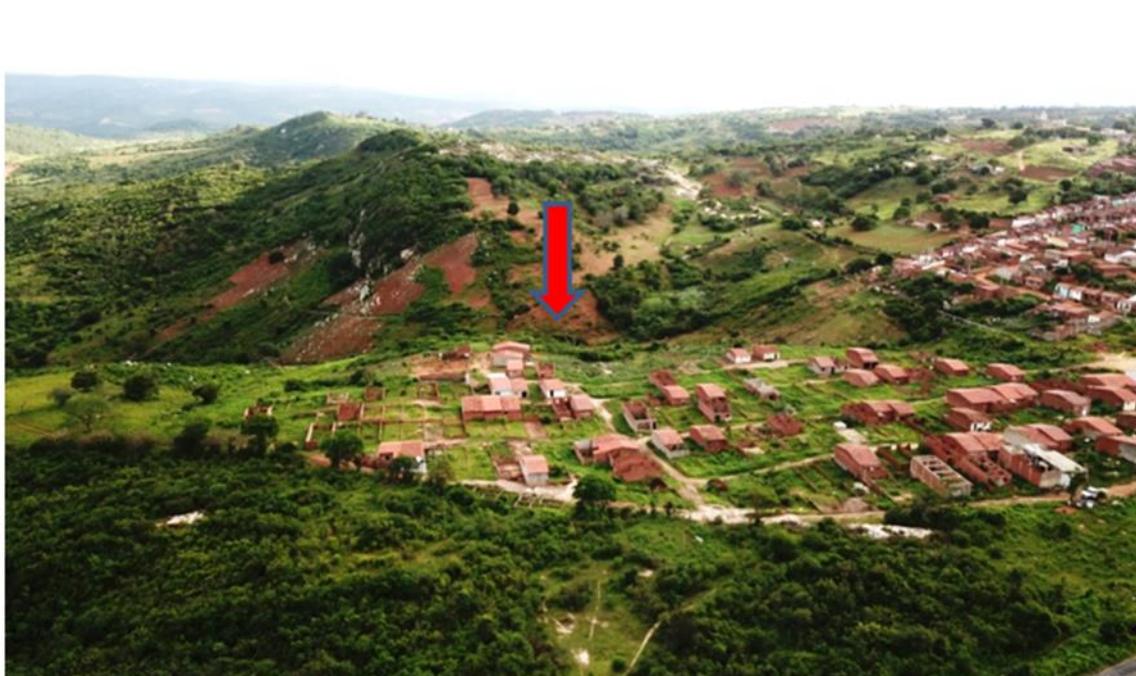
Figura 13: Fotografia aérea da encosta.

Foi observado que a declividade exerce grande influência no condicionamento dos processos erosivos encontrados no terreno, por se tratar de uma encosta convexa com declividade acentuada, entretanto, as diversas modificações antrópicas realizadas na encosta como cortes feitos para construção civil mexem com o equilíbrio dinâmico da encosta gerando peso sobre a encosta, a passagem de pessoas realizando trajetos através de veículos gera alterações na densidade do solo, gerando o processo de compactação do solo que contribui gradativamente para o aceleração da erosão uma vez que, o solo estando compactado o nível de infiltração diminui e consequentemente aumenta o volume do escoamento superficial.

A ausência da cobertura vegetal no comprimento da rampa da encosta também reflete na erosão acelerada, uma vez que, sem a cobertura o solo fica exposto e vulnerável a suscetibilidade erosiva.

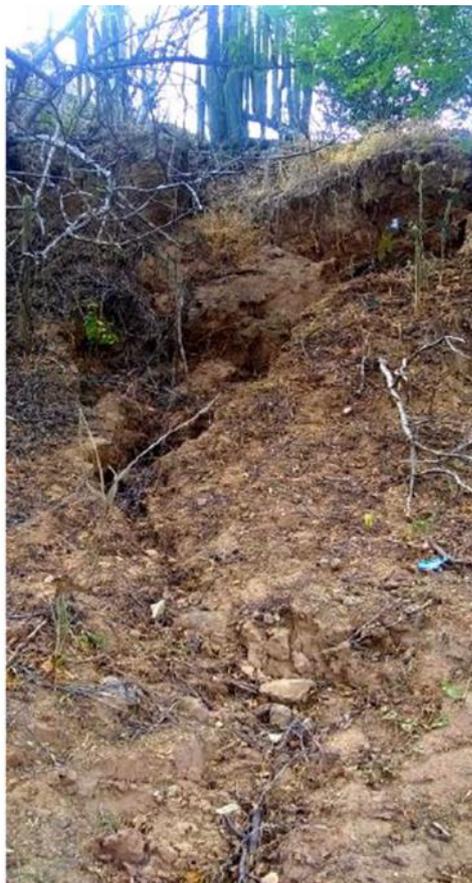
Figura 14: Ravina encontrada nas margens do Rio Curimataú.

Foram encontradas ravinas em estágio inicial na encosta, o fluxo de escoamento devido a declividade desce com uma força energética forte o que por sua vez gera uma maior perda de solos. Na rampa da encosta foram visualizados vários seixos arredondados o que representa a presença de fluxos superficiais. Uma das ravinas possui cerca de 3 metros de comprimento, com baixa profundidade e alguns sucos iniciais que direcionam o fluxo de modo direto para as ravinas, por estar localizada nas margens do Rio Curimataú é possível concluir que a erosão não é só um problema estabelecido na rede de drenagem da bacia do Curimataú, também pode ser detectado nas margens dos canais.

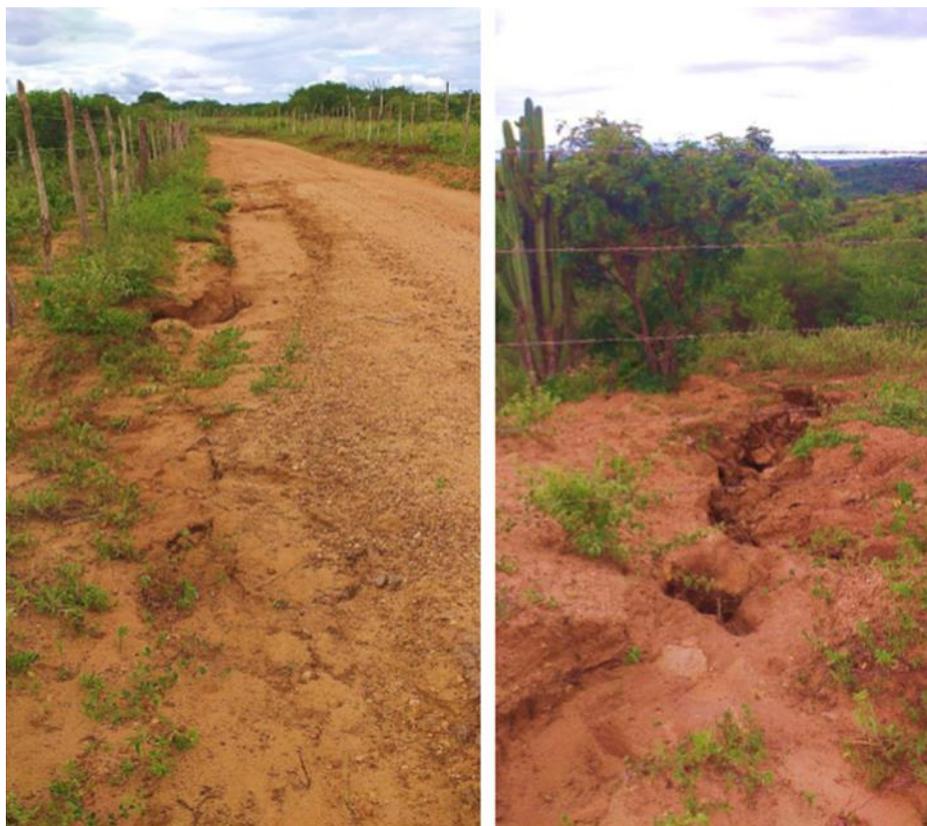
Figura 15: Sulcos encontrados no ponto 11.

Por fim, o ponto 11 segundo Santos (2021) apresenta um relevo bastante dissecado com vales estruturais observados em campo e declividade maior que 45% em algumas encostas e serras com topos convexos. Possui um Neossolo Litólico bastante pedregoso e bem raso.

A área no ponto possui uma cobertura vegetal altíssima pela vegetação nativa sendo caracterizada como área de mata preservada da caatinga, para o trajeto de pessoas é utilizada uma estrada na qual o solo encontra-se desnudo, bem na lateral da estrada foi encontrada a presença de sulcos que dão continuidade a uma ravina em estágio bem avançado pela encosta, moradores relatam que inclusive todo ano no período chuvoso são feitas contenções para que essa feição não aumente em direção a estrada, se tornando um quesito preocupante para o bem estar dos moradores. No dia visitado foi possível visualizar sedimentos em direção a ravina o que evidencia um fluxo superficial recente. O principal fator condicionante no ponto é a declividade com mais de 45% na encosta, como também a parcela de solo exposto na estrada contribui para o desprendimento do solo e aceleração do processo erosivo.
